**PLAN DE MANTENIMIENTO VIAL DE  
LA AVENIDA DON JULIO CENTENO,  
SAN DIEGO. ESTADO CARABOBO.**

**Trabajo de grado presentado como requisito para optar al título de  
INGENIERO CIVIL**

**San Diego, mayo de 2019**

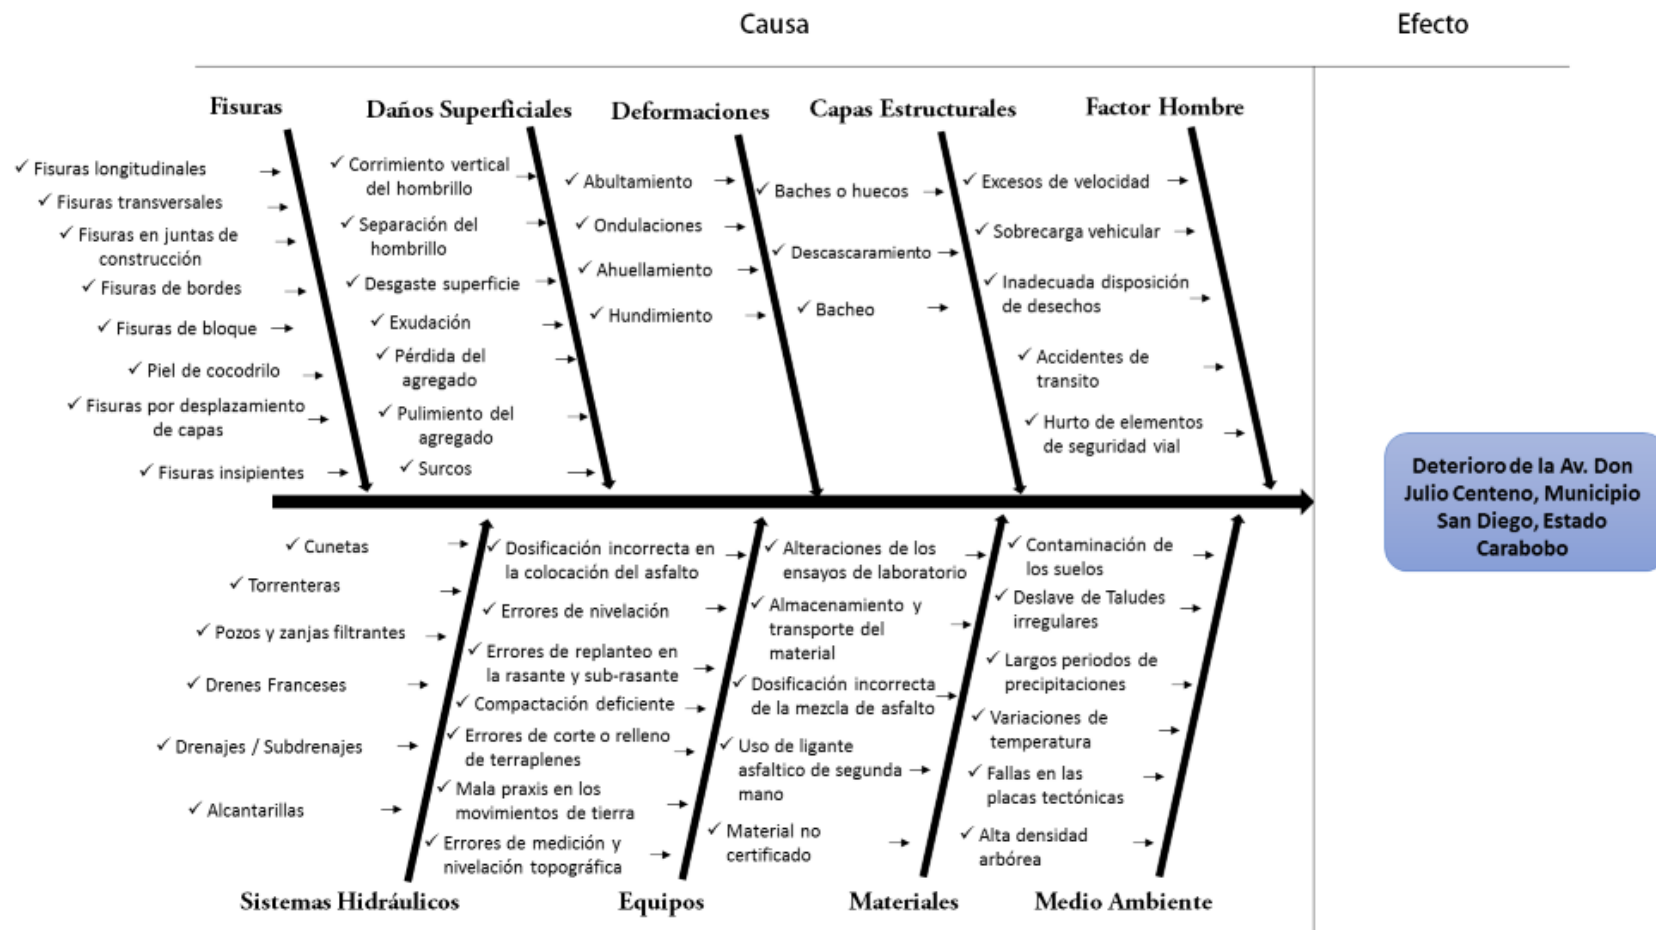
Figura 6. Diagrama Causa Efecto Av. Don Julio Centeno

Basado en el método de análisis del Dr. Kaoru Ishikawa para determinar todas causas que generan un problema y la comparación que realizó con otros países, se estructuró un diagrama de causa-efecto adecuado a las condiciones observadas en la inspección ocular en la vía caso estudio para tener un enfoque más amplio de los diferentes factores y variables que generan el deterioro de esta importante vía colectora. (Ver figura 6)
