**PLAN DE REHABILITACIÓN DE LA RED  
VIAL URBANA DEL SECTOR LAS  
QUINTAS. NAGUANAGUA, ESTADO  
CARABOBO**

Trabajo de grado presentado como requisito para optar al título de

**INGENIERO CIVIL**

San Diego, Noviembre 2020

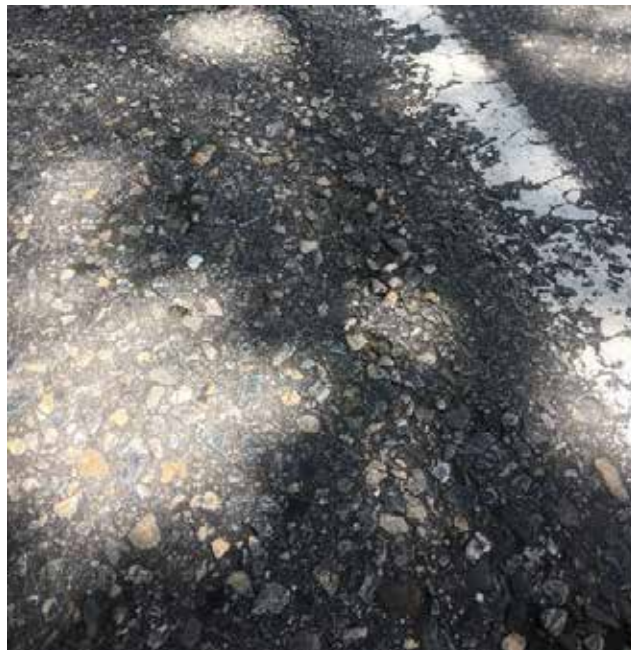
**Figura 51:** Pulimiento del Agregado.

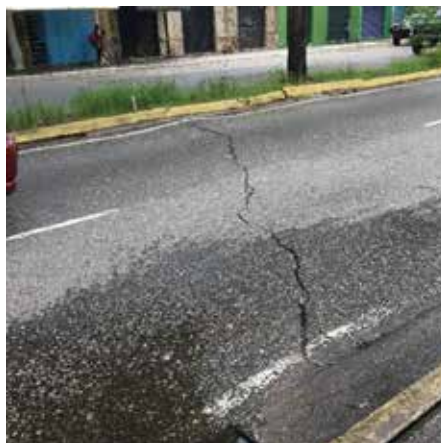
**Figura 54:** Fisura Transversal, abultamiento.

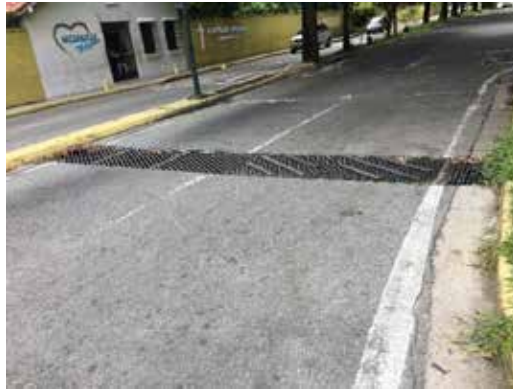
**Figura 55:** Sumidero de Rejilla.

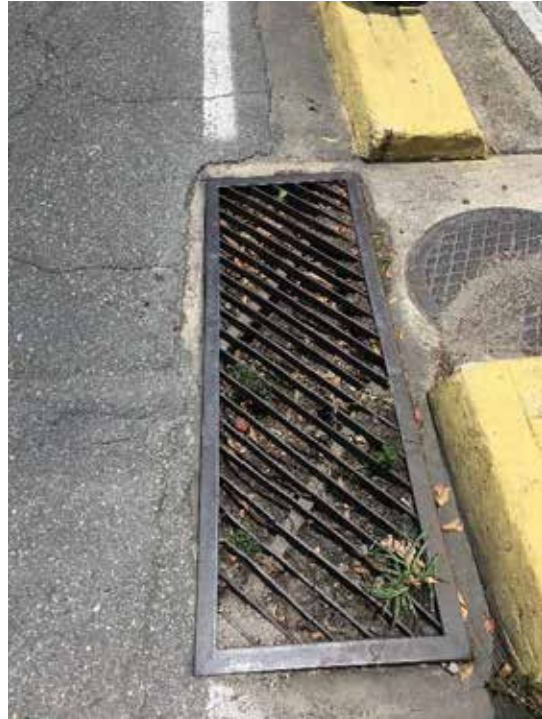
**Figura 66:** Sumidero de rejilla.

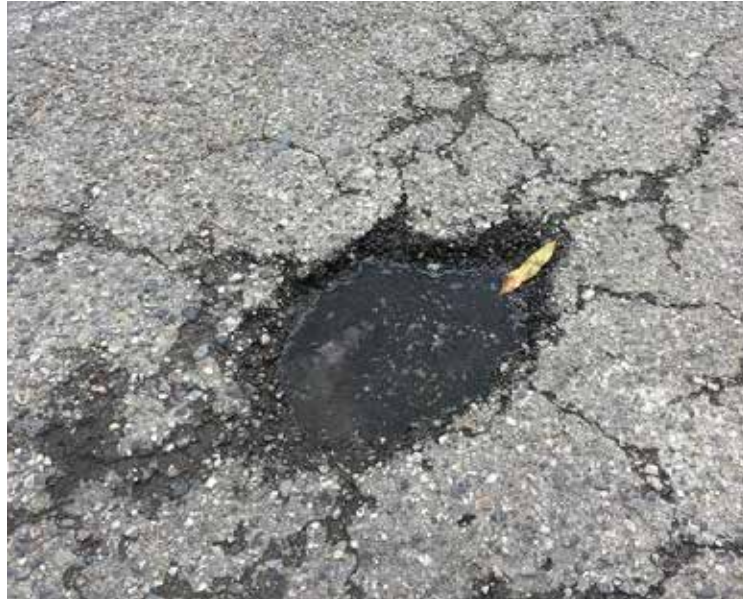
**Figura 68:** Fisura longitudinal con hueco.

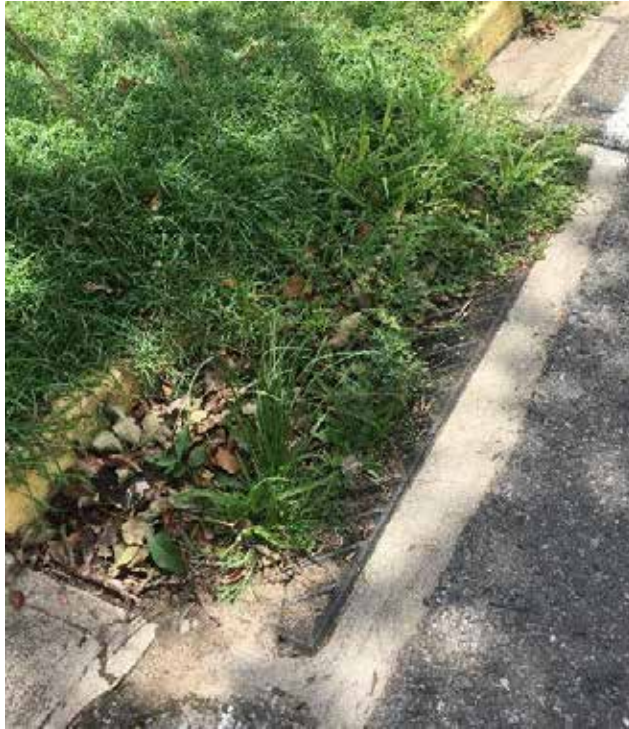
**Figura 70:** Sumidero de rejilla obstruido.

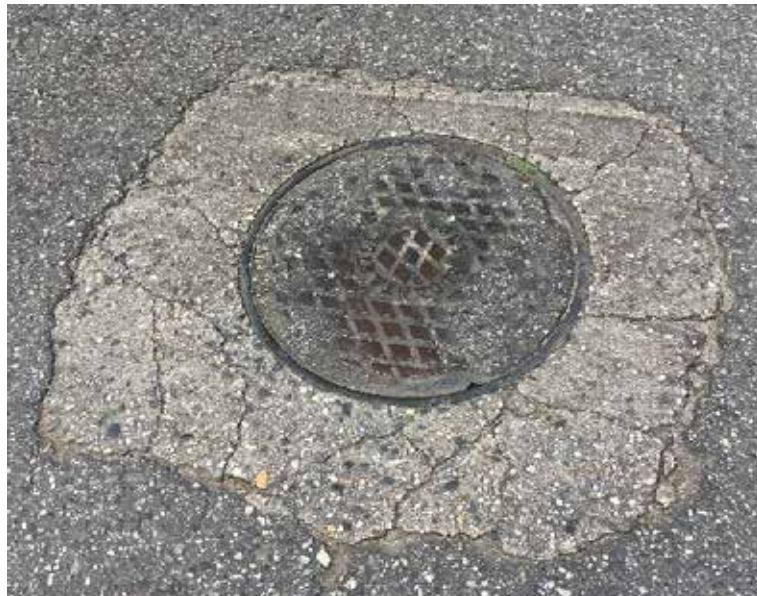
**Figura 71:** Boca de visita con mal bacheo y fisura longitudinal.

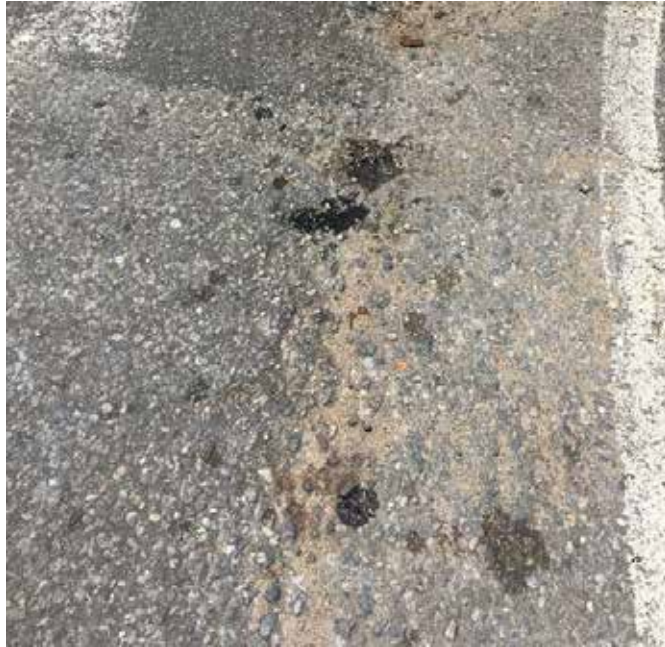
**Figura 72:** Perdida del agregado.
