**PROPUESTA DE UN PLAN DE
REHABILITACIÓN VIAL PARA
EL SECTOR SUR DEL PUEBLO DE
SAN DIEGO. ESTADO CARABOBO**

**REPÚBLICA BOLIVARIANA DE VENEZUELA
UNIVERSIDAD JOSÉ ANTONIO PÁEZ
FACULTAD DE INGENIERÍA
ESCUELA DE INGENIERÍA CIVIL**

Trabajo de grado presentado como requisito para optar al título de

San Diego, octubre de 2019

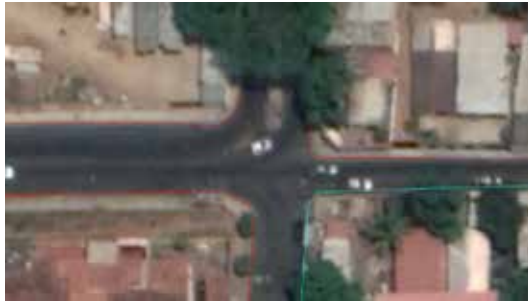
Se debe realizar un rediseño geométrico de las vías en estudio ya que no se realizó el estudio de la geometría de las vías en estudio el 28 de junio de 2007, donde se establece un ancho mínimo de 3 metros por canal de circulación. Además, las calles no fueron replanteadas correctamente y, en la mayoría, los carriles de circulación no se ajustan geoméricamente de manera correcta. (Ver Figura 55 y 56)

Figura 55. Intersección entre Calle Rondón y Calle Páez.
Fuente: Capuzzi L. y Crialese I. (2019).

Se observa como los accesos al Pueblo de San Diego, se encuentran ya ampliados, por lo que debe ser aprovechado dichas ampliaciones como base para la construcción de la nueva vialidad planteada en el rediseño geométrico de vías. Dichas vías se trazarán por zonas deshabitadas, facilitando la construcción de las mismas, y evitando la expropiación de edificaciones.

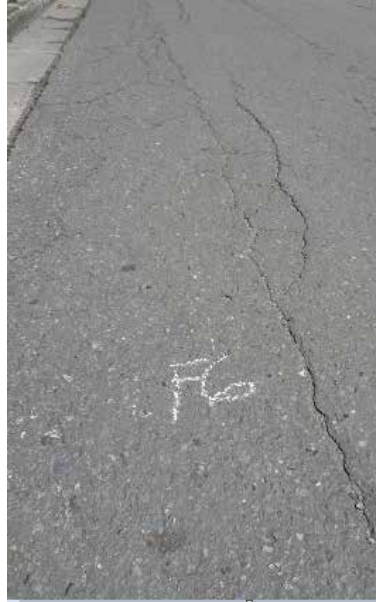
Falla 6: Falla de Borde de 25x1.1x1.10m
Fuente: Crialese I., Capuzzi L. (2019)

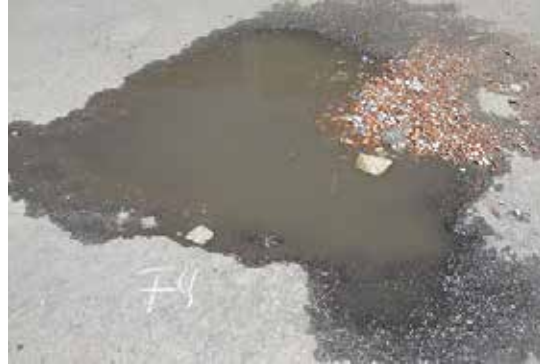
Falla 4: Bache de 2.3x2.3m

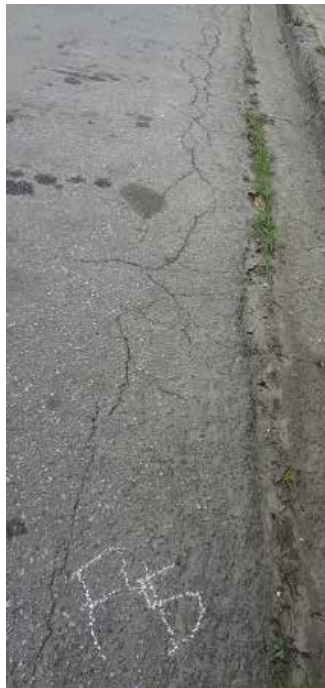
Falla 5: Falla de Borde y Piel de cocodrilo de 9x0.5m
Fuente: Crialese I., Capuzzi L. (2019)

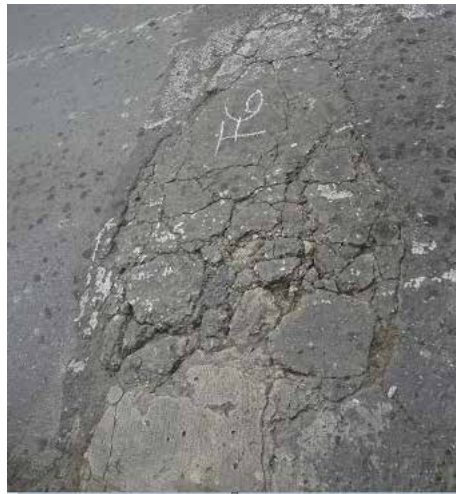
Falla 6: Piel de cocodrilo sobre un reductor de velocidad de 0.9x2.73m
Fuente: Crialese I., Capuzzi L. (2019)

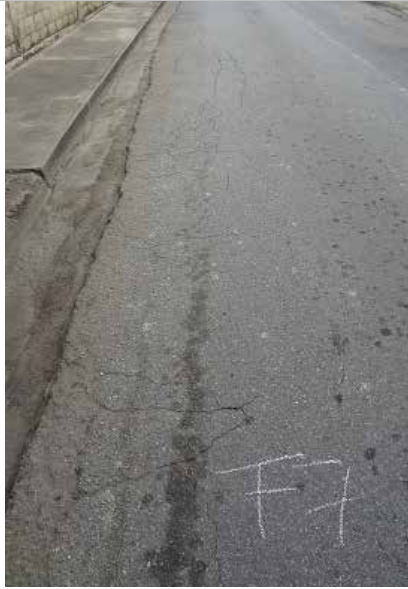
Falla 7: Falla de Borde y Piel de cocodrilo de 23.4x0.75m
Fuente: Crialese I., Capuzzi L. (2019)

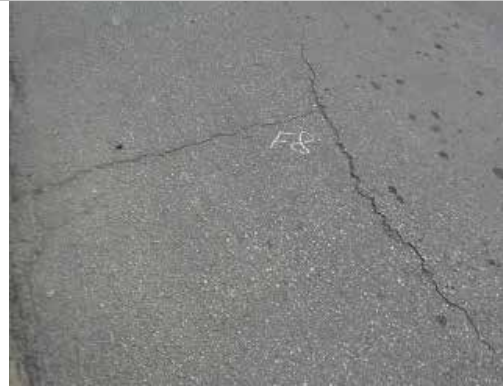
Falla 8: Falla mixta (longitudinal y transversal) de 2.4x1.15m
Fuente: Crialese I., Capuzzi L. (2019)

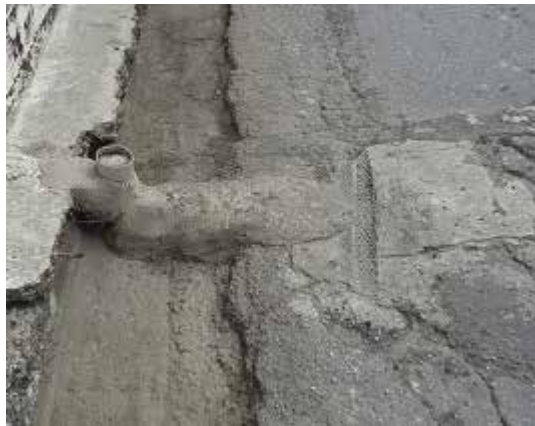
Ejemplo de cunetas obstruidas por tuberías.
Fuente: Crialese I., Capuzzi L. (2019)

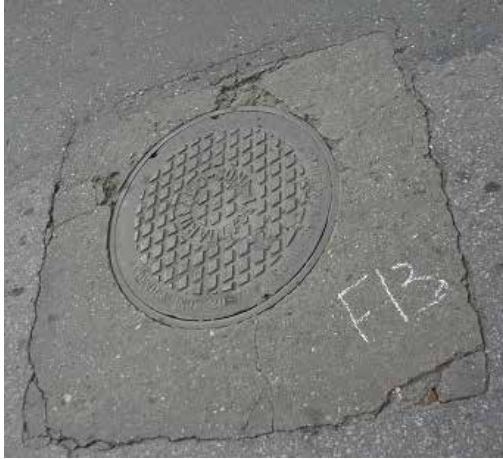
Falla 13: Falla en boca de 1.20x1.20m
Fuente: Crialese I., Capuzzi L. (2019)

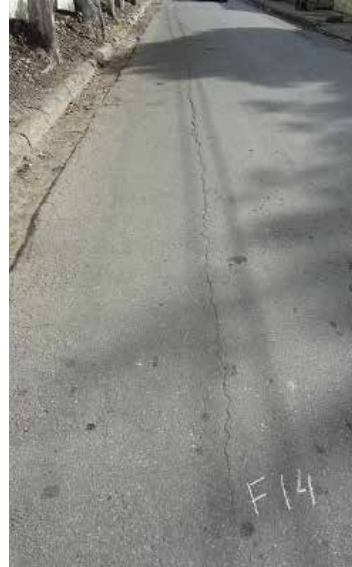
Falla 14: Falla longitudinal de 2.3x1.5m
Fuente: Crialese I., Capuzzi L. (2019)

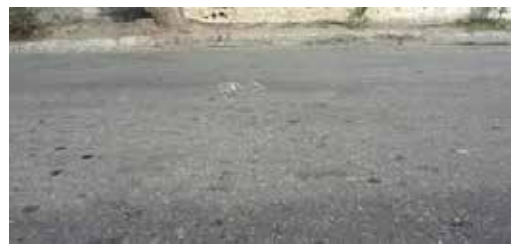
Falla 16: Hundimiento de 1x1x0.04m
Fuente: Crialese I., Capuzzi L. (2019)

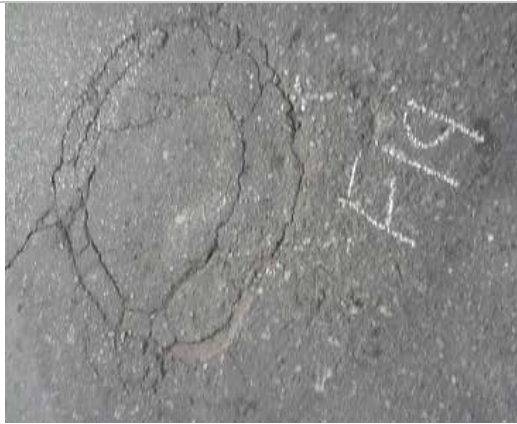
Falla 19: Falla en boca (tapada)
0.9x0.9m
Fuente: Crialese I., Capuzzi L. (2019)

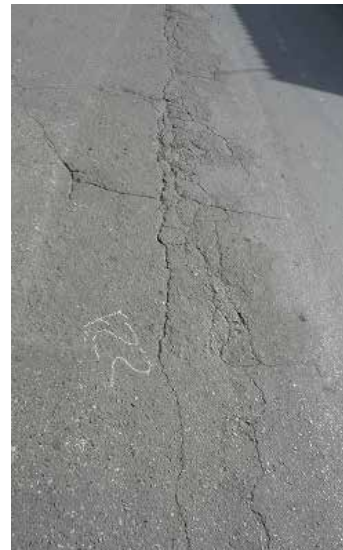
Falla 22: Falla longitudinal y piel de cocodrilo de 28x1.5m
Fuente: Crialese I., Capuzzi L. (2019)

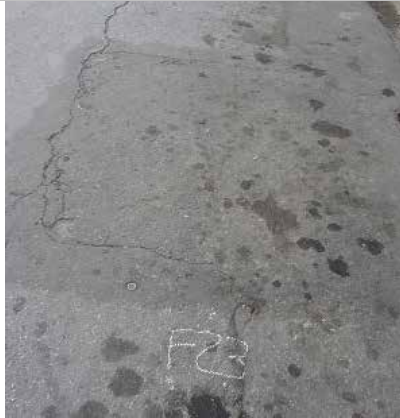
Falla 23: Fisura en parche de 1.8x1.02m
Fuente: Criaiese I., Capuzzi L. (2019)

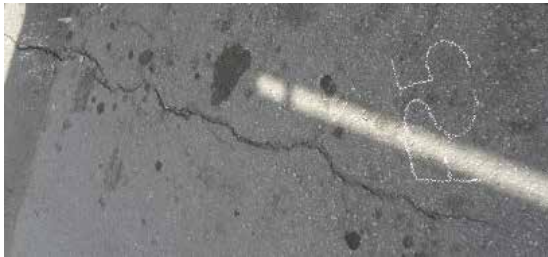
Falla 25: Falla longitudinal de 25x0.1m
Fuente: Criaiese I., Capuzzi L. (2019)

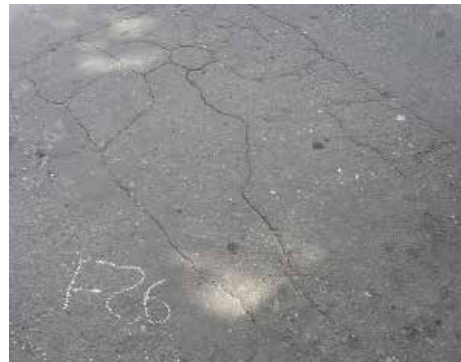
Falla 26: Piel de cocodrilo y abundamiento de 2.91x1.15m
Fuente: Criaiese I., Capuzzi L. (2019)

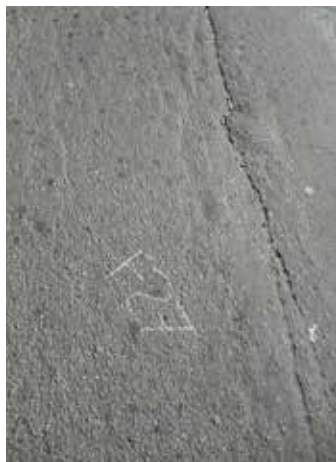
Falla 27: Descascaramiento de 6.5x5m
Fuente: Criaiese I., Capuzzi L. (2019)

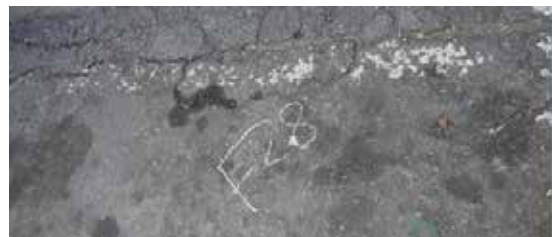
Falla 28: Falla longitudinal de 6.8x2m
Fuente: Criaiese I., Capuzzi L. (2019)

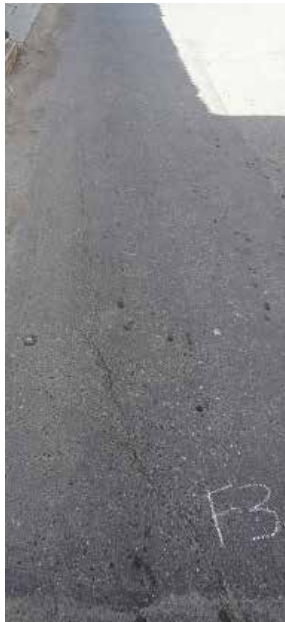
Falla 3: Falla longitudinal y piel de cocodrilo de 23.9x1m
Fuente: Crialese I., Capuzzi L. (2019)

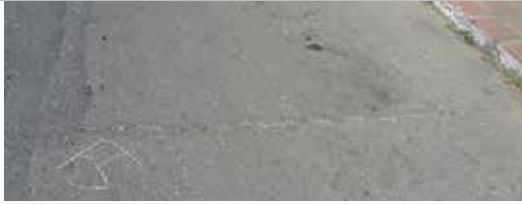
Falla 5: Falla transversal de 0.1x2.5m
Fuente: Crialese I., Capuzzi L. (2019)

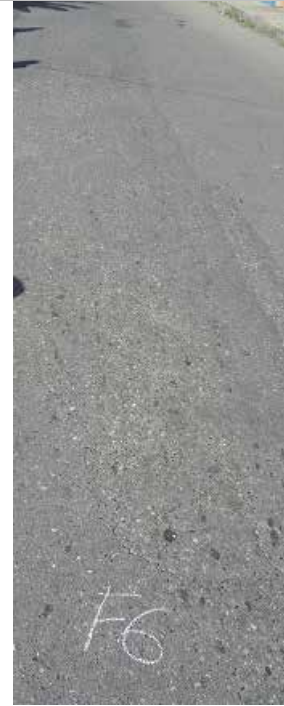
Falla 6: Falla longitudinal de 14.2x0.1m
Fuente: Crialese I., Capuzzi L. (2019)

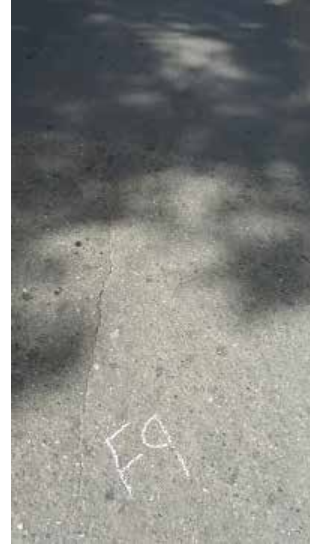
Falla 9: Falla longitudinal de 32x0.9m
Fuente: Crialese I., Capuzzi L. (2019)

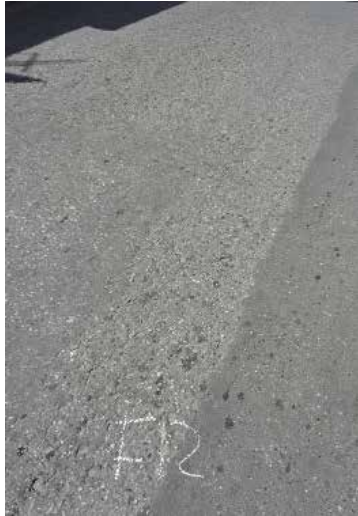
Falla 12: Descascaramiento de 3x4.4m
Fuente: Crialese I., Capuzzi L. (2019)

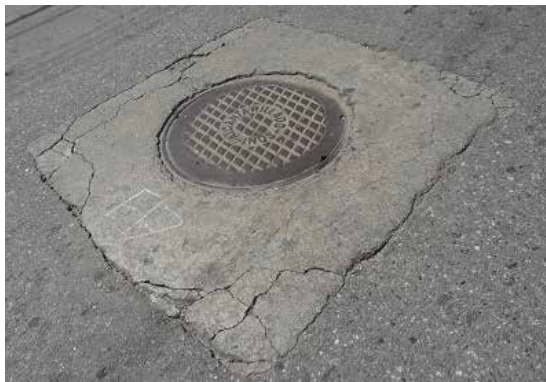
Falla 17: Falla en boca de 1.35x1.35m
Fuente: Crialese I., Capuzzi L. (2019)

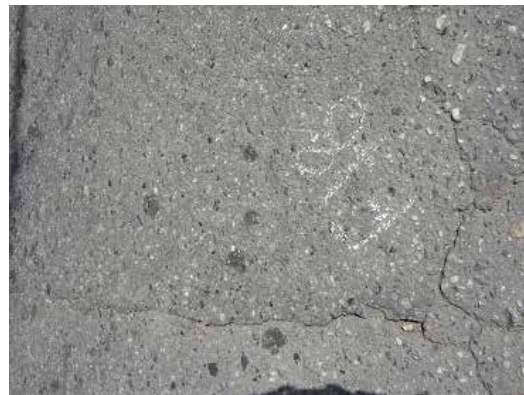
Falla 18: Falla transversal de 0.2x5.8m

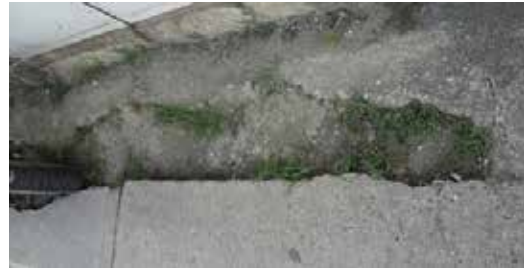
Se puede apreciar el daño grave en la
acera.
Fuente: Crialese I., Capuzzi L. (2019)

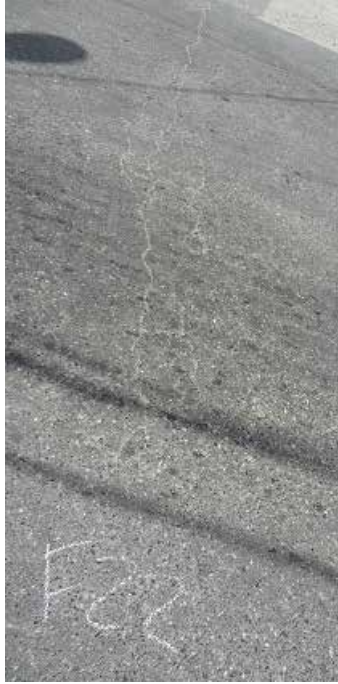
Falla 22: Falla transversal de 0.2x5.8m
Fuente: Crialese I., Capuzzi L. (2019)

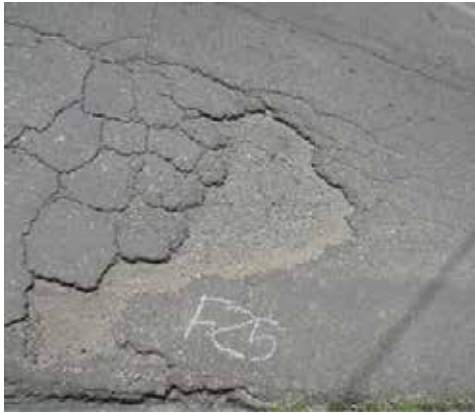
Falla 25: Piel de cocodrilo de 7.7x140m y bache de 1x1x0.03m
Fuente: Crialese I., Capuzzi L. (2019)

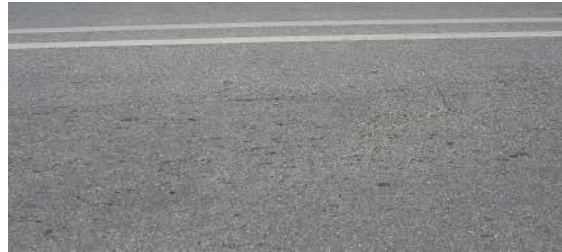
Falla 26: Hundimiento de 2x2.95x0.1m
Fuente: Crialese I., Capuzzi L. (2019)

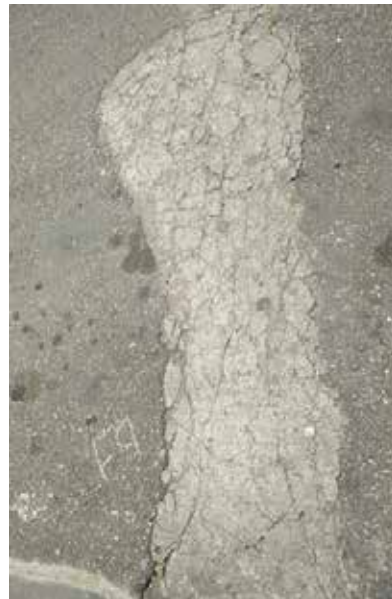
Falla 9: Hundimiento de 1x2.4x0.03m, además se aprecia la presencia de concreto sobre la capa asfáltica.

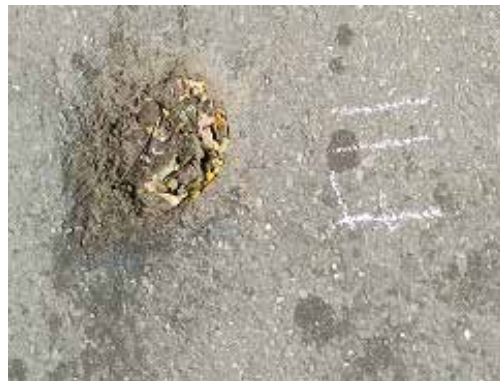
Falla 11: Falla en boca de 0.4x0.4x0.09m
Fuente: Crialese I., Capuzzi L. (2019)

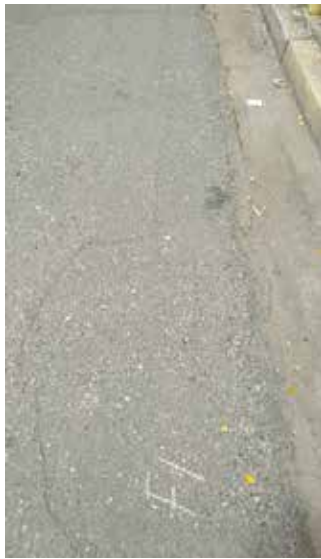
Falla 1: Falla longitudinal de 31x1m
Fuente: Crialese I., Capuzzi L. (2019)

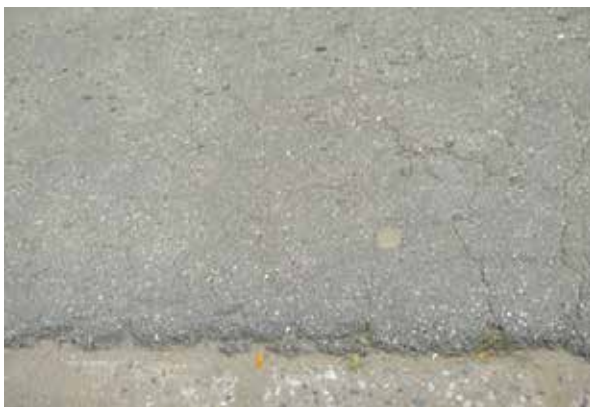
Falla 3: Hundimiento de 3.3x2.9x0.09m
Fuente: Crialese I., Capuzzi L. (2019)

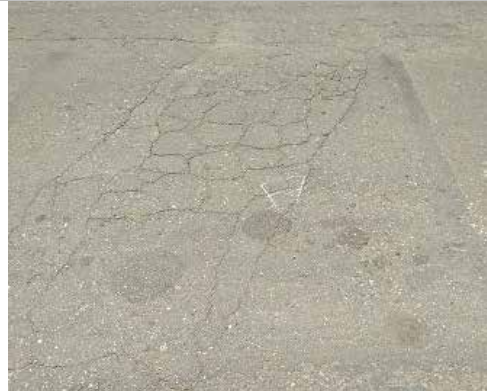
Falla 7: Hundimiento de 1.8x1.8m

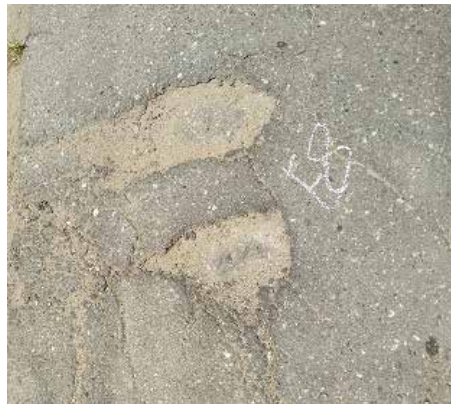
Falla 8: Bache de 0.3x0.4x0.06m

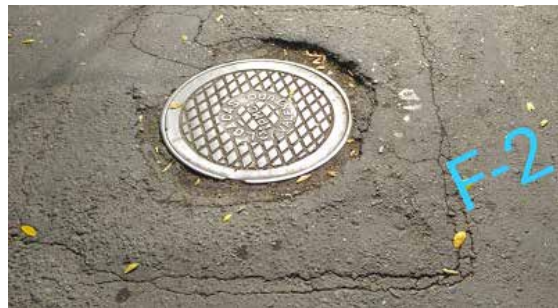
Falla 2: Falla en boca de 0.4x0.4m

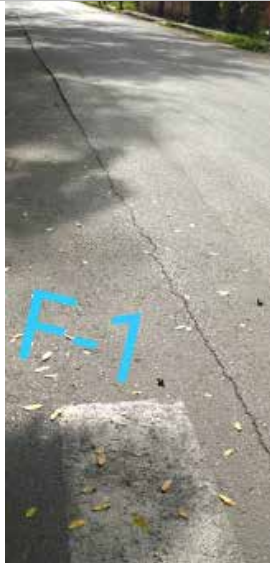
Falla 1: Hundimiento y falla longitudinal de 9.31x1.5x0.05m
Fuente: Crialese I., Capuzzi L. (2019)

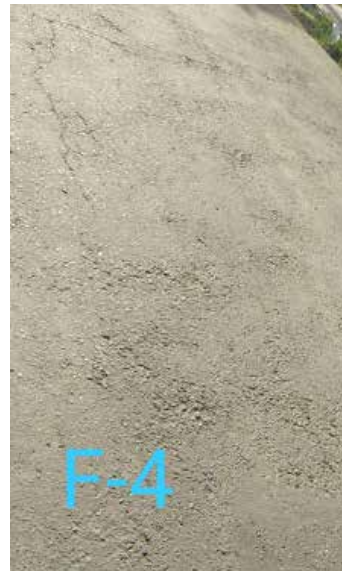
Falla 4: Descascaramiento de 3.3x3.3m
Fuente: Crialese I., Capuzzi L. (2019)

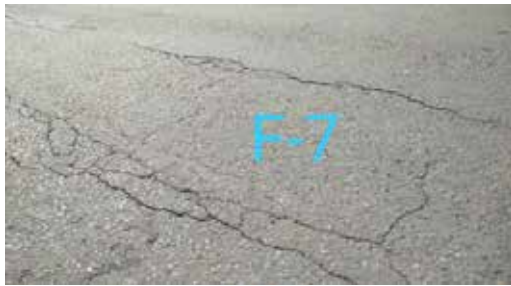
Falla 7: Hundimiento de 37x2x0.07m
Fuente: Crialese I., Capuzzi L. (2019)

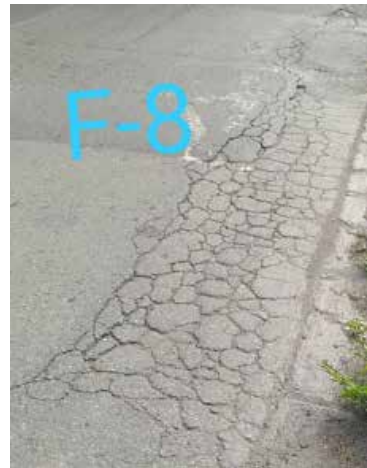
Falla 8: Piel de cocodrilo y falla de borde de 13x1.5m
Fuente: Crialese I., Capuzzi L. (2019)

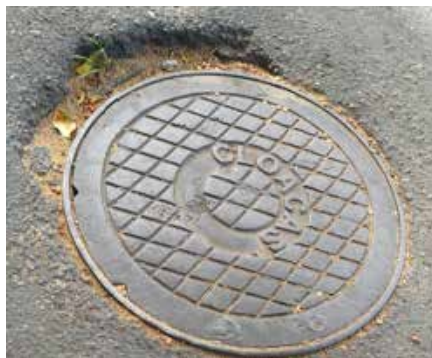
Falla 9: Falla en boca de 0.9x0.9x0.05m
Fuente: Crialese I., Capuzzi L. (2019)

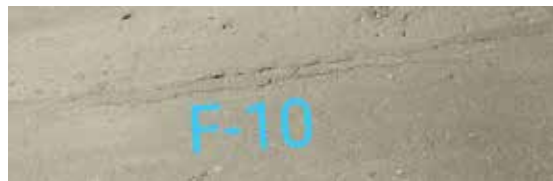
Falla 10: Falla longitudinal de 62.9x1m
Fuente: Crialese I., Capuzzi L. (2019)

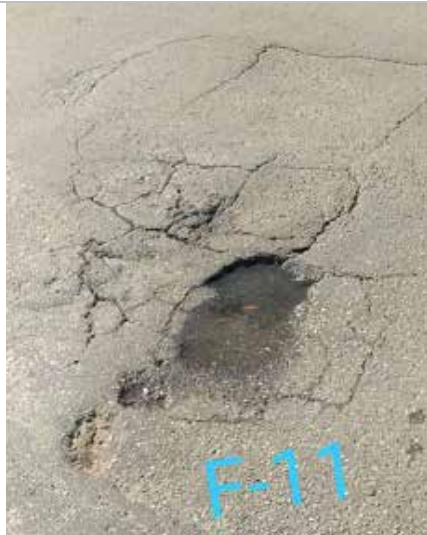
Falla 11: Bache y hundimiento de 2.2x3x0.05m

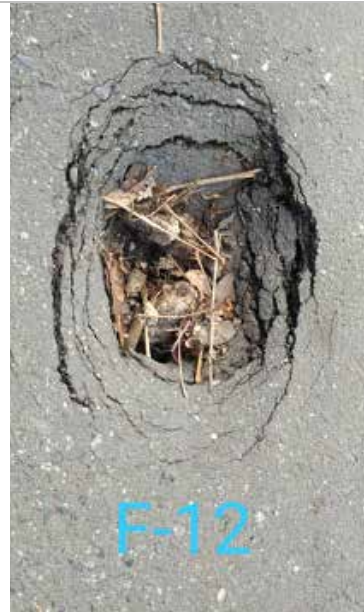
Falla 12: Bache de 0.6x0.7x0.19m

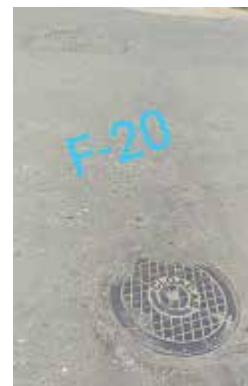
Falla 20: Falla en boca y longitudinal de 0.6x0.7x0.19m
Fuente: Crialese I., Capuzzi L. (2019)

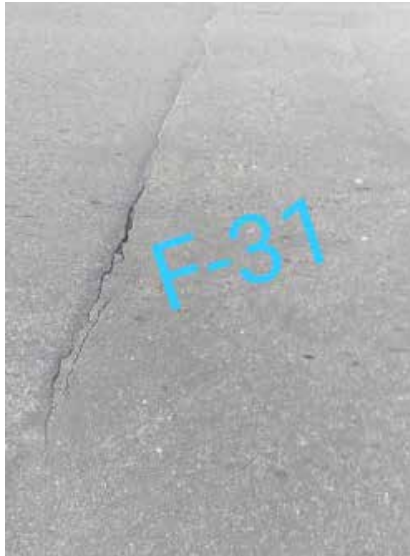
Falla 31: Falla transversal causada por los sumideros de ventana de 2x6.4m
Fuente: Criaiese I., Capuzzi L. (2019)

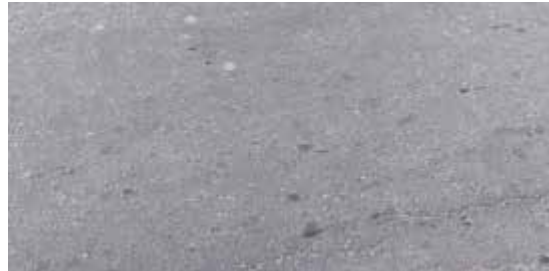
Falla 32: Ahuellamiento de 119x6.4m
Fuente: Criaiese I., Capuzzi L. (2019)

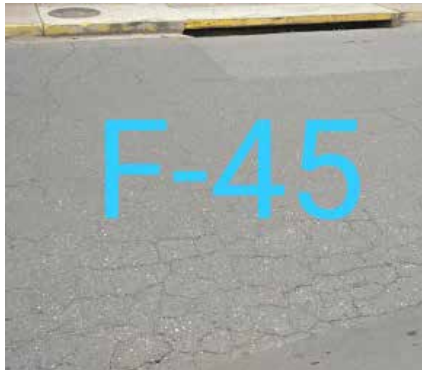
Falla 45: Falla transversal causada por los sumideros de ventana de 2x6.4m
Fuente: Crialese I., Capuzzi L. (2019)

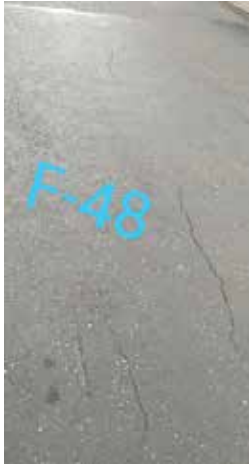
Falla 48: Falla longitudinal de 11x0.2m
Fuente: Crialese I., Capuzzi L. (2019)

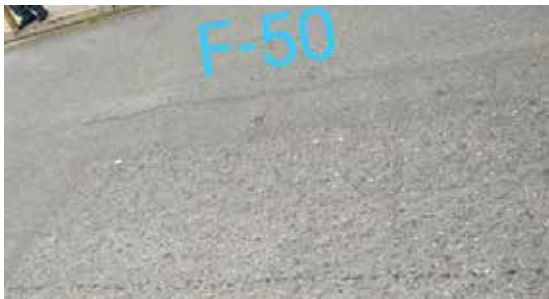
Falla 50: Falla longitudinal de 7x0.5m
Fuente: Crialese I., Capuzzi L. (2019)

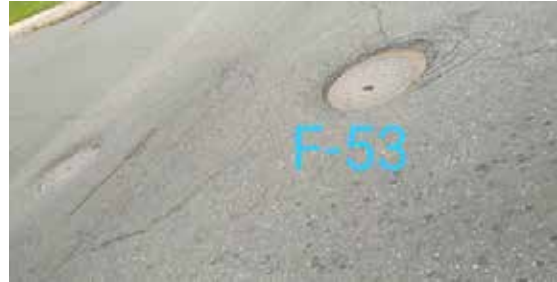
Falla 53: Falla en boca y hundimiento
0.9x0.9x0.12m
Fuente: Crialese I., Capuzzi L. (2019)

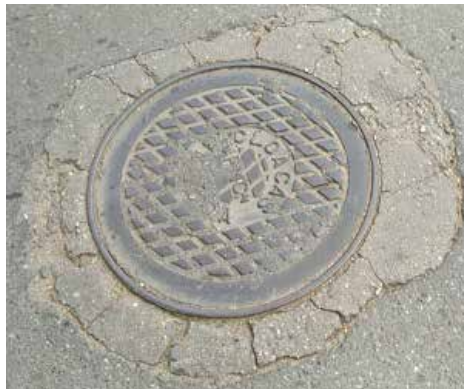
Falla 58: Falla en boca de 1.4x1.4m
Fuente: Crialese I., Capuzzi L. (2019)
