**PLAN DE MANTENIMIENTO VIAL DE
LA AVENIDA DON JULIO CENTENO,
SAN DIEGO. ESTADO CARABOBO.**

**Trabajo de grado presentado como requisito para optar al título de
INGENIERO CIVIL**

San Diego, mayo de 2019

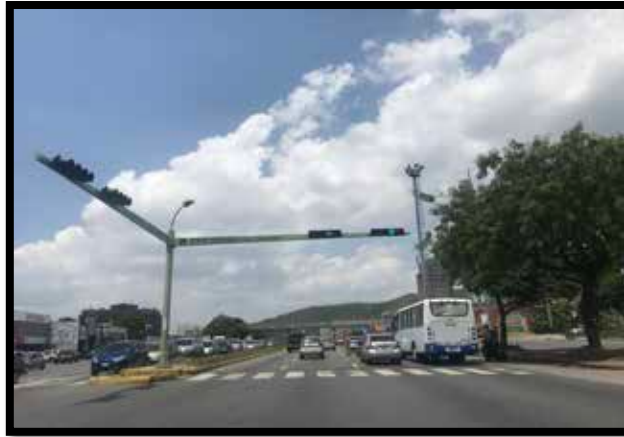
Figura 4. Semáforo Avenida Don Julio Centeno

A lo largo del tramo delimitado de la vía caso estudio se localizan 3 semáforos los cuales están ubicados en la intersección con la calle 142, es decir, en las urbanizaciones El Morro I y El Morro II, en la intersección con la arterial 4 y en la intersección con la calle 2. (Ver figura 4.)

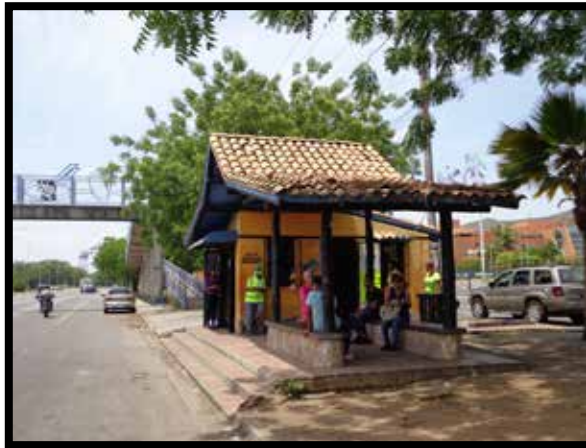
Figura 5. Paradas turísticas Avenida Don Julio Centeno

En el tramo de estudio de la Avenida Don Julio Centeno se encuentran un total de seis paradas turísticas, tres en cada sentido de la vía. En el sentido de Norte a Sur se encuentran ubicadas frente al centro comercial Fin de Siglo, el Morro II y Magallanes, y en el sentido de Sur a Norte en Magallanes, frente al centro comercial Fin de Siglo y Valle Verde. (Ver figura 5.)

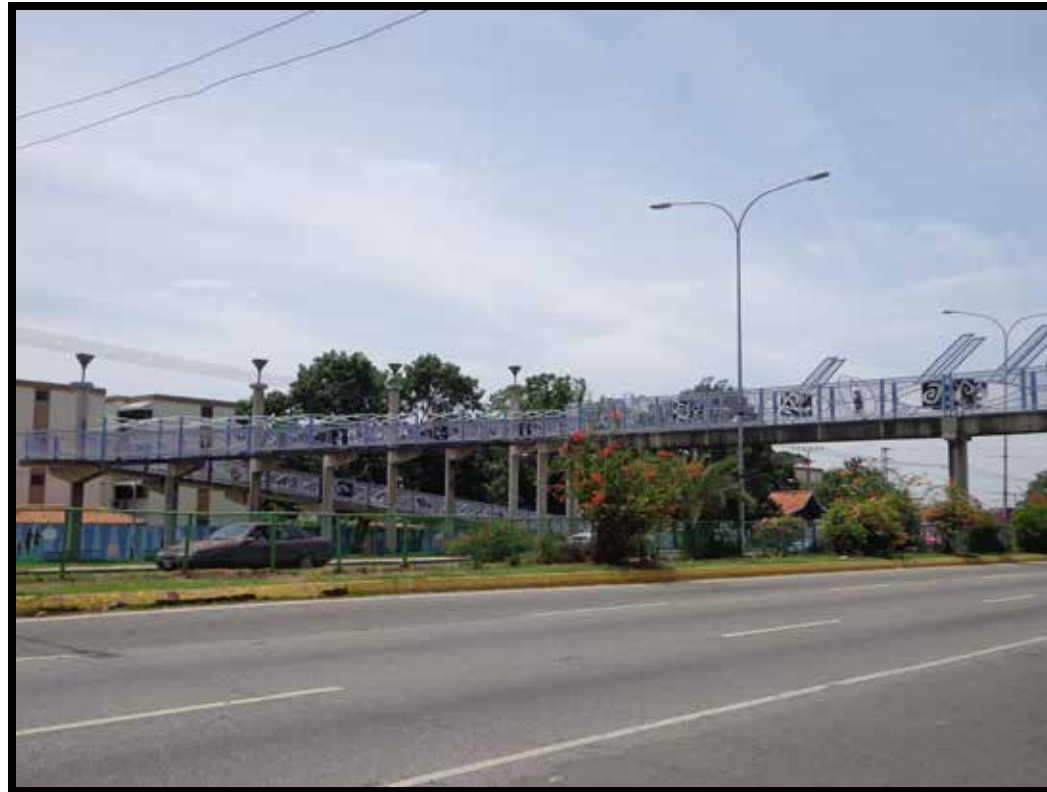
APÉNDICE 22

Fotografía del puente peatonal de concreto de la Av. Don Julio Centeno

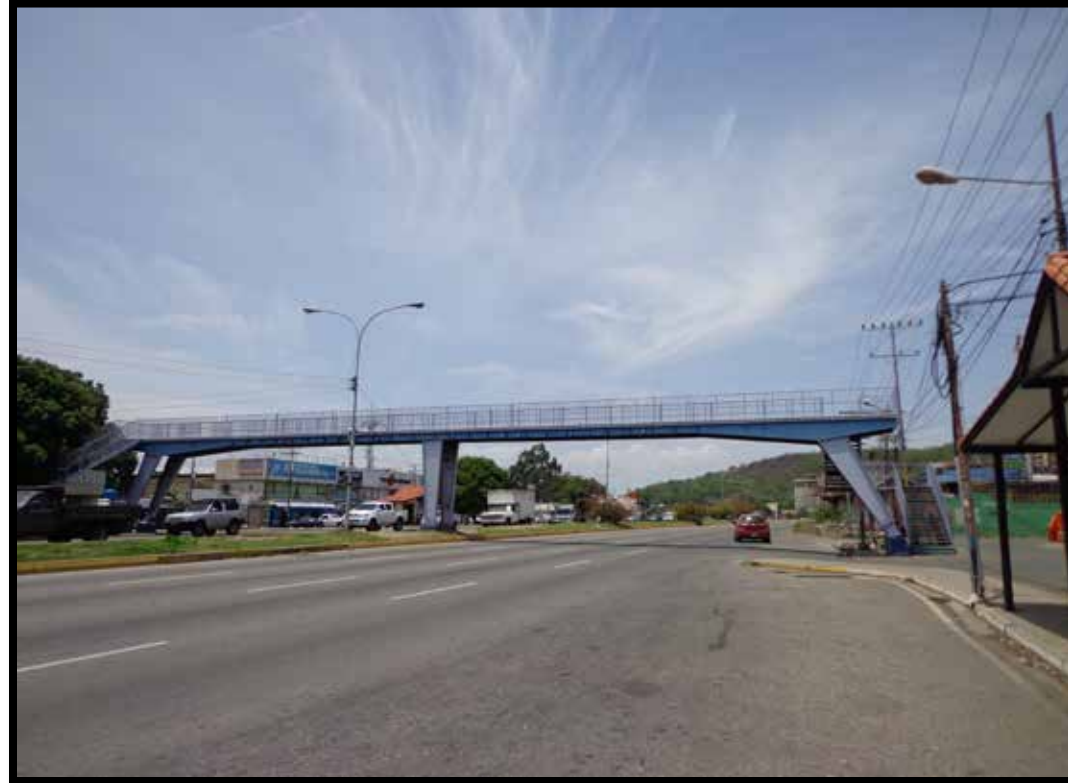
APÉNDICE 23

Fotografía del puente peatonal metálico de la Av. Don Julio Centeno
