**APLICACIÓN DEL MANUAL DE
PROTOCOLO DE INSPECCIÓN GENERAL
Y RUTINARIA DE PUENTES VEHICULARES
PARA LOS DISTRIBUIDORES CUMACA,
SAN DIEGO, Y ZONA INDUSTRIAL I, UBICADOS
EN EL MUNICIPIO SAN DIEGO
ESTADO CARABOBO.**

ESCUELA DE INGENIERÍA CIVIL

**Trabajo de grado presentado como requisito para optar al título de
INGENIERO CIVIL**

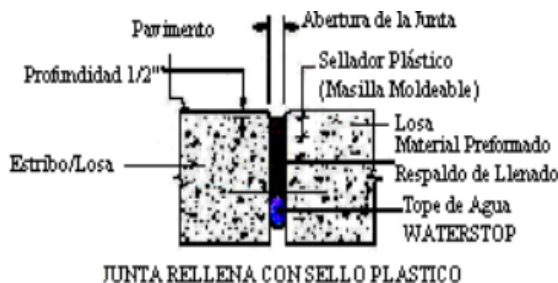
Rellenas con Sello Plástico: Soportan movimientos hasta de 1½ pulgadas. Son fáciles de construir al colocar en el fondo de la ranura un tope o manguera de soporte, luego poliestireno expandido y después un sello plástico o masilla negra de consistencia semi-dura, (Fig) combinación de asfaltos refinados, resinas plastificantes y fibra de asbesto. No son costosas. El problema se presenta por la fricción del tope y elementos químicos y mecánicos ajenos a la junta que despegan el tope, lo que permite la entrada del agua, ocasionando un deterioro acelerado de la misma. También el sello sufre desgaste por cargas cíclicas de tráfico y cambios de temperatura que la endurecen.

Figura 4. Componentes de una junta rellena con sello plástico.
 Fuente: http://ri.ues.edu.sv/2155/1/Manual_para_el_mantenimiento_rutinario_y_preventivo_de_puentes_de_El_Salvador_.pdf

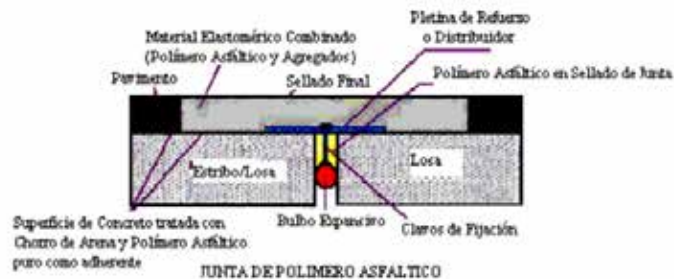
De Polímero Asfáltico: Son llamadas genéricamente juntas elásticas, se han utilizado mucho como juntas de reposición hasta en grandes puentes y en obras nuevas resultan excelentes para movimientos de hasta 6cms, pero no aceptan movimientos verticales. Son de rápida instalación y puesta en servicio de la vía, completamente impermeable, dan confort, seguridad y comodidad para el usuario del puente. La junta no debe tener un espesor menor a 8cms. La junta combina el uso de pletinas de refuerzo ó distribuidor que soporta la carga viva, y sobre ella un Polímero Asfáltico Modificado con un agregado dosificado, mezclado y vaciado en sitio.

Figura 6. Componentes de una junta rellena de polímero de asfáltico.
Fuente:http://ri.ues.edu.sv/2155/1/Manual_para_el_mantenimiento_rutinario_y_preventivo_de_puentes_de_El_Salvador.pdf

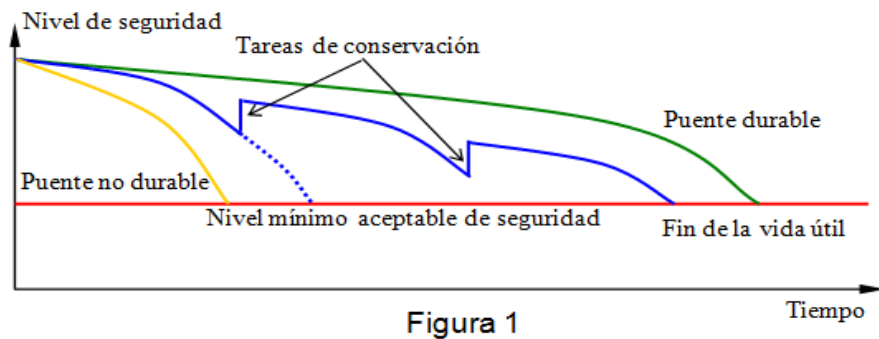
Figura 11. Evolución de la seguridad en la vida útil de un puente

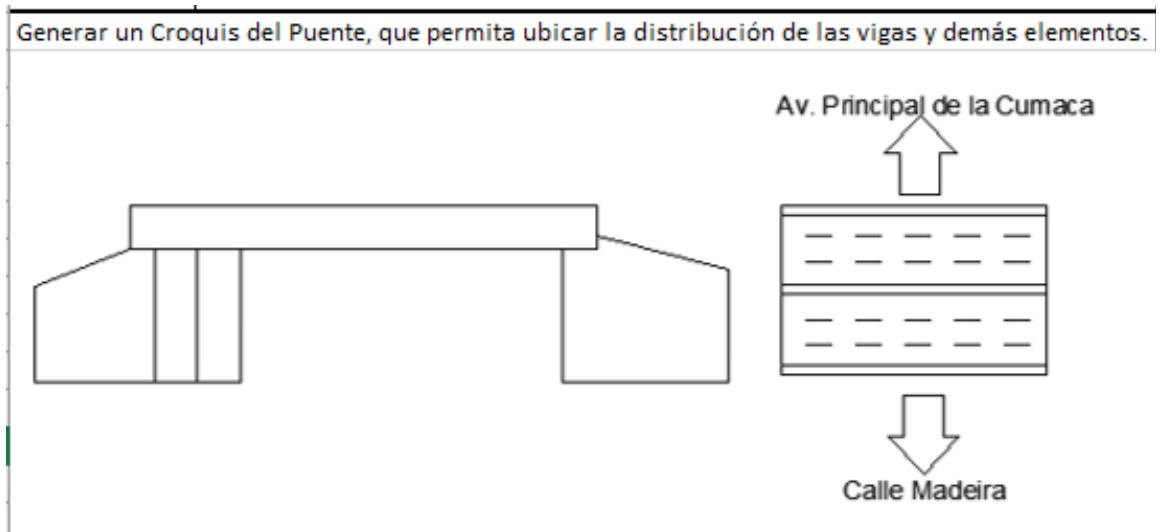
Se realizó un croquis ilustrativo de la ubicación de los elementos del puente, donde se especifica en forma general la disposición del puente y puntos de referencia de hacia dónde se dirige la vialidad. Con el fin de que la persona que tenga la potestad de revisar los expedientes del puente y observe esta inspección, se pueda ubicar espacialmente en el lugar he identificar con facilidad el elemento nombrado. (Ver figura 16).

Figura 16. Protocolo de inspección. Croquis.

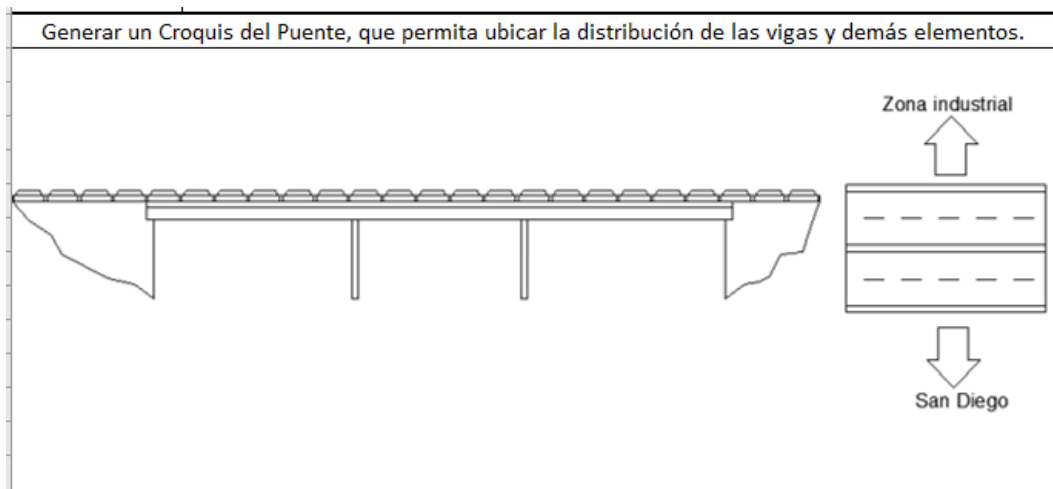
Se realizó un croquis ilustrativo de la ubicación de los elementos del puente, donde se especifica en forma general la disposición del puente y puntos de referencia de hacia dónde se dirige la vialidad. Con el fin de que la persona que tenga la potestad de revisar los expedientes del puente y observe esta inspección, se pueda ubicar espacialmente en el lugar he identificar con facilidad el elemento nombrado. (Ver figura 44)

Figura 44. Protocolo de inspección. Croquis.
