**APLICACION DE PROTOCOLO PROINGER DE
INSPECCIÓN EN LOS DISTRIBUIDORES EL
TRIGAL, SAN BLAS Y PUENTE DE LA
ENTRADA, DEL ESTADO CARABOBO.**

**REPÚBLICA BOLIVARIANA DE VENEZUELA
MINISTERIO DEL PODER POPULAR PARA LA
EDUCACIÓN
UNIVERSIDAD JOSÉ ANTONIO PÁEZ
FACULTAD DE INGENIERÍA
ESCUELA DE INGENIERÍA CIVIL**

Trabajo de Grado presentado como requisito parcial para optar por el título de

INGENIERO CIVIL

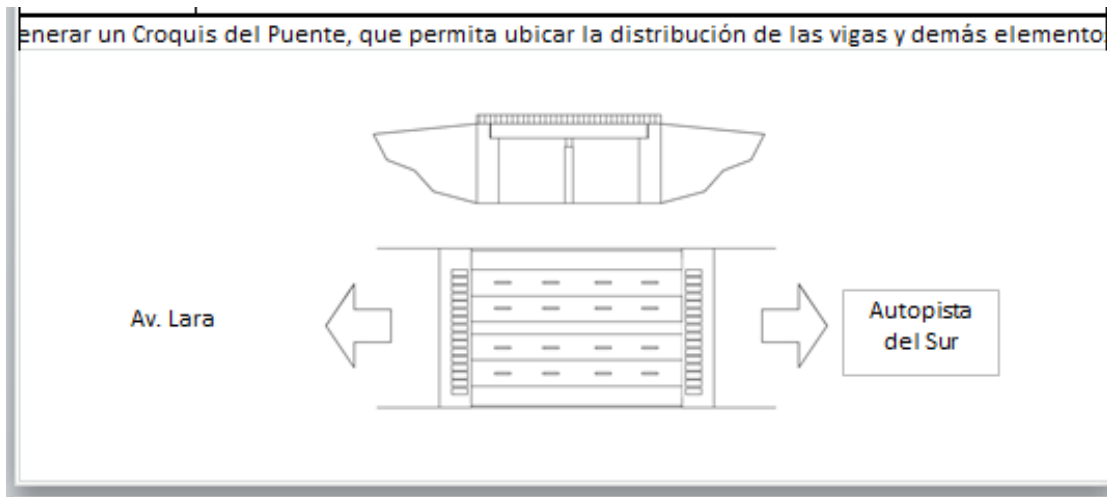
Se realizó un croquis ilustrativo de la ubicación de los elementos del puente, donde se especifica en forma general la disposición del puente y puntos de referencia de hacia dónde se dirige la vialidad. Con el fin de que la persona que tenga la potestad de revisar los expedientes del puente y observe esta inspección, se pueda ubicar espacialmente en el lugar he identificar con facilidad el elemento nombrado. (Ver figura 20).

Figura 20. Protocolo de inspección. Croquis.
