**PLAN DE MANTENIMIENTO VIAL DE
LA CALLE COLINAS DE GUATAPARO
EN EL MUNICIPIO VALENCIA. ESTADO
CARABOBO.**

**REPÚBLICA BOLIVARIANA DE VENEZUELA.
UNIVERSIDAD JOSÉ ANTONIO PÁEZ.
FACULTAD DE INGENIERÍA.
ESCUELA DE INGENIERÍA CIVIL.**

Trabajo de Grado para optar al título de
INGENIERO CIVIL

San Diego, Julio de 2020.

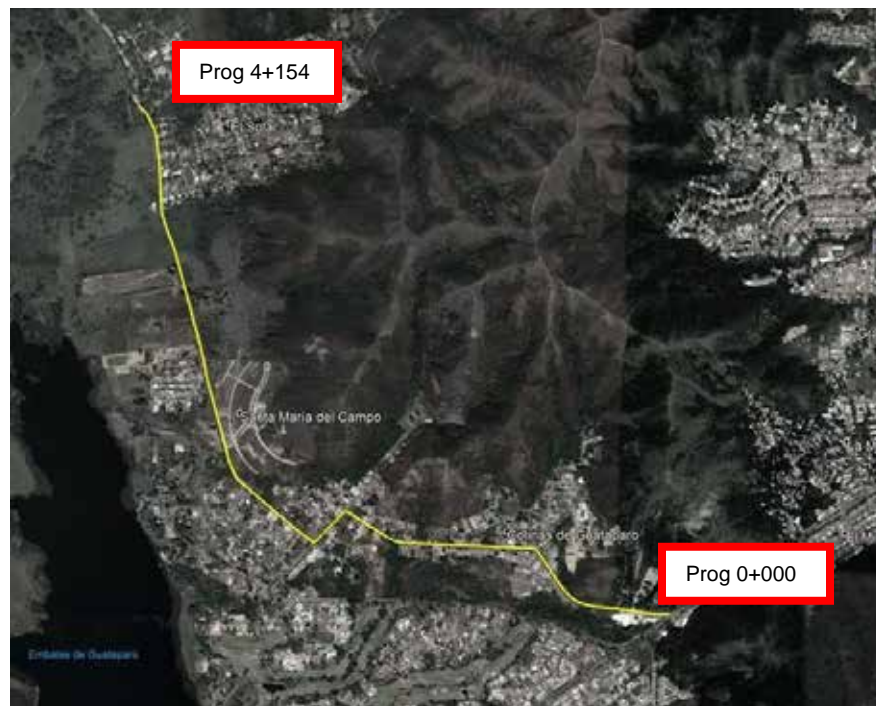
Figura 1. Calle Colinas de Guataparó
Fuente: Google Earth.

La delimitación de este proyecto de investigación es la vialidad comprendida por la Calle Colinas de Guataparó del Municipio Valencia, Estado Carabobo. Posee en total una Longitud de 4,154 Km la cual tiene como referencia en la progresiva 0 +000 cuyas coordenadas UTM son (605.321,81 E; 1.1126.110,023 N) la panadería Coffee Market y como punto final en la progresiva 4 + 154 la entrada principal de la urbanización Hato royal cuyas coordenadas UTM (602.799,58 E; 1.128.329,82 N). (Ver figura 1)

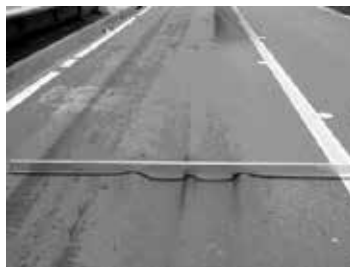
Figura 2. Falla por Ahuellamiento

· **Ahuellamiento:** Este término es utilizado cuando existen depresiones longitudinales continuas mayores de 6m a lo largo de la calzada. Las repeticiones de las cargas pueden resultar en una acumulación de las deformaciones permanentes en cualquiera de las capas de la carpeta asfáltica o en su fundación. Si el radio de influencia del área ahuecada es pequeño, las deformaciones ocurren en las capas superiores y suelen verse acompañadas de un deslizamiento y levantamiento lateral de la superficie del pavimento, en cambio cuando el radio de influencia es extenso, las deformaciones ocurren en las capas inferiores o en la fundación. (Ver figura 2)

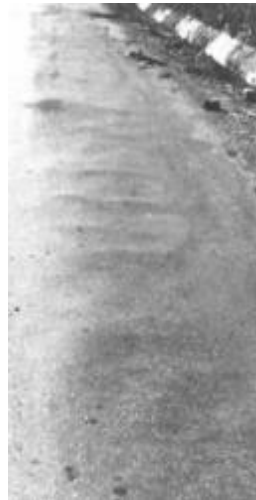
Figura 4. Falla por Corrugación

- **Corrugación:** Se define así a un tipo de deformación plástica en forma de ondas de la superficie del pavimento, formando crestas y valles que se crean cercanas unas de otras perpendicularmente a la dirección del tráfico. Para ser caracterizadas como corrugación la separación entre crestas debe ser menor de 3m, encontrándose por lo general en un rango de 0.60 a 0.90m. (Ver figura 4)

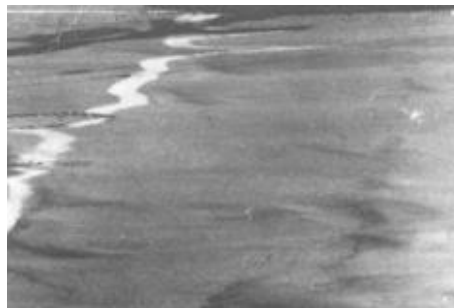
Figura 5. Falla por Corrimiento

- **Corrimiento:** Falla caracterizada por el desplazamiento o deslizamiento de la mezcla asfáltica, a veces acompañado por el levantamiento del material, formando “cordones” en su mayoría laterales. Pueden identificarse mediante la señalización horizontal ya que al encontrarse la falla se puede observar una serpenteante demarcación de carriles debida a la deformación de la calzada. (Ver figura 5).

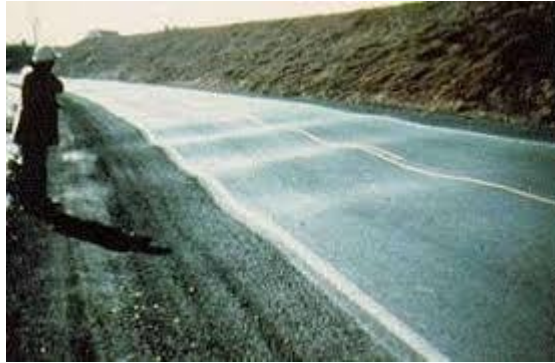
Figura 6. Falla por Hinchamiento.

- **Hinchamiento:** Es un abultamiento o acenso vertical de la superficie del pavimento,

según su forma se pueden apreciar dos tipos pudiendo ser una onda abrupta y pronunciada sobre una pequeña área, o por el contrario en forma de una onda gradual, de más de 3 m de extensión, que distorsiona el perfil de la vía, cabe destacar que en ambos casos puede ser acompañado de agrietamientos. (Ver figura 6).

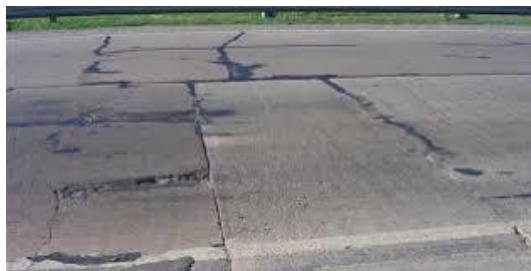
Figura 9. Fisura en Bloque

· **Fisura en Bloques:** Son grietas interconectadas que dividen la superficie del pavimento en polígonos aproximadamente rectangulares. El tamaño de los bloques varía en un rango de alrededor de 0.9m² hasta un máximo de 9m². Cuando los bloques resultan de mayor tamaño son identificados generalmente como fisuras longitudinales y transversales. Siendo este un fenómeno no asociado a las cargas de tránsito (el tránsito sin embargo puede incrementar su severidad) se desarrollan en cualquier parte del pavimento, normalmente cubriendo una amplia área; a veces ocurren sólo unas áreas no traficadas. (Ver figura 9).

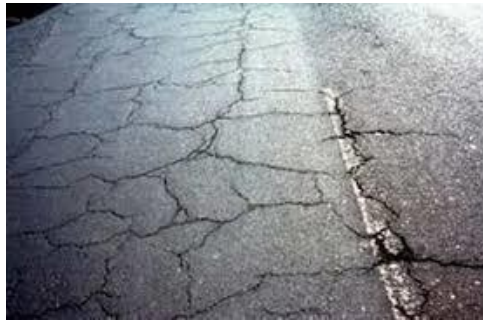
Figura 10. Falla piel de cocodrilo

· **Fisura Tipo Piel de Cocodrilo:** Serie de fisuras interconectadas entre sí, formando en la superficie del pavimento pequeños polígonos irregulares de ángulos agudos y dimensión mayor normalmente inferior de 0.30 m. Fenómeno asociado a las repeticiones de carga (fatiga), estas fisuras ocurren solo en áreas expuesta a las

solicitaciones del tránsito, por ende, raramente cubren toda el área del pavimento. No tienen por qué ocurrir en pavimentos mixtos, en estos casos ciertos patrones de fisuración que pueden asemejarse a la piel de cocodrilo y pueden ser identificadas como fisuras en bloques. (Ver figura 10).

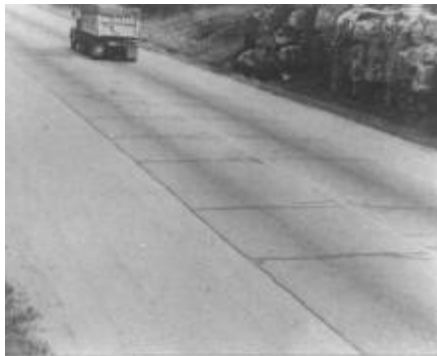
Figura 11. Falla Flexión de Juntas.

- **Fisura por Reflexión de Juntas:** Se presentan solo en pavimentos mixtos conformados por una superficie asfáltica sobre losas de hormigón. Consisten en la proyección ascendente, a través de la capa asfáltica, de las juntas del pavimento de hormigón, como solución de continuidad de las losas subyacentes. Como consecuencia, se observan que tienden a producir las juntas respectivas de las losas inferiores. (Ver figura 11).

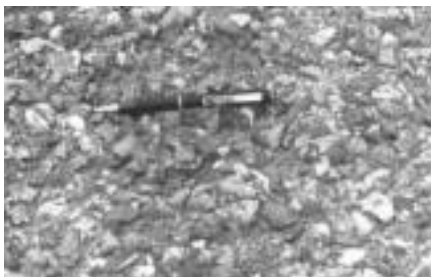
Figura 13. Desintegraciones por Desprendimiento

· **Desintegraciones por Desprendimiento/Descubrimiento Agregados:**

Desgaste gradual de la superficie de rodamiento como consecuencia de la disgregación y desprendimiento del material fino que la conforma, o de la separación y pérdida del material (ligante + fino) alrededor de la matriz de agregados, dejando a esta cada vez más expuesta a la acción abrasiva del tránsito y del clima. La superficie parece desintegrarse en pequeños trozos dando lugar a una textura más abierta y rugosa. Ocurren con más frecuencia en tratamientos asfálticos y mezclas en frío, pueden cubrir amplios sectores de la calzada o concentrarse en las huellas de canalización del tránsito. (Ver figura 13).

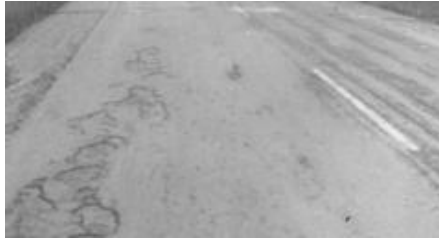
Figura 14. Desintegraciones por Peladuras

· **Desintegraciones por Peladuras:** Desprendimiento de pequeñas placas o porciones

del material que conforme la superficie de rodamiento, originando pequeños hoyos o cavidades en el pavimento, no relacionados con agrietamientos ni otros efectos estructurales. Normalmente estas cavidades no sobrepasan los 15 a 20 mm de profundidad, y su diámetro es menor de 15 cm. Cuando alcanzan mayores dimensiones (extensión y/o Profundidad) se identifican como “Baches”. (Ver figura 14).

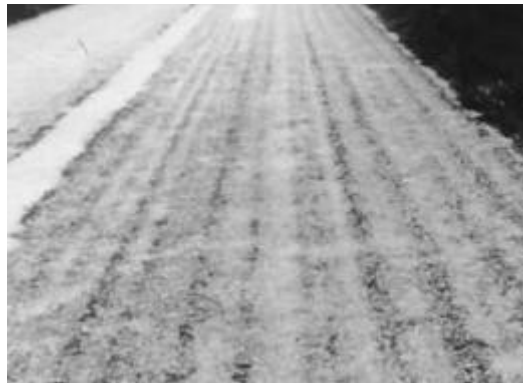
Figura 15. Desintegraciones por Estrías Longitudinales

· **Desintegraciones por Estrías Longitudinales:** Sucesión de peladuras y/o de desprendimientos pétreos de la superficie pavimento que se distribuyen linealmente, en forma de uno o más surcos longitudinales, paralelos al eje de la vía. Ocurren exclusivamente en unos tratamientos asfálticos superficiales y riesgos bituminosos: los daños se alienan en coincidencia con la dirección del riego. (Ver figura 15).

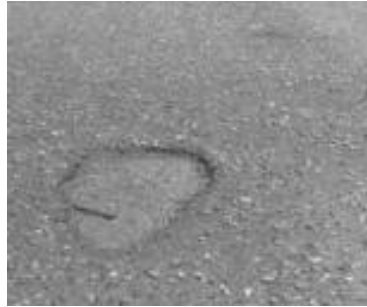
Figura 16. Desintegraciones por Baches

· **Desintegraciones por Baches:** La acción del tránsito sobre áreas donde la superficie del pavimento se ha disgregado en pequeños trozos provoca la remoción del material, originando el bache. (Ver figura 16).

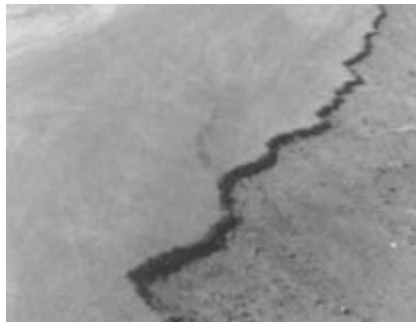
Figura 17. Desintegraciones por Rotura de Bordes.

- **Desintegraciones por Rotura de Bordes:** Progresiva destrucción de los bordes de la calzada por desintegración total y pérdida del aglomerado asfáltico (mezcla o tratamiento) que conforma la superficie de rodamiento. Como consecuencia los bordes de la calzada exhiben irregularidades en su alineamiento horizontal y reducen su ancho efectivo, dejando al descubierto parte de la base del pavimento. Suele ser precedida por otros daños tales como agrietamientos, hundimientos y/o desprendimientos, que ocurren típicamente en los 0.50m próximos al borde del pavimento. (Ver figura 17).

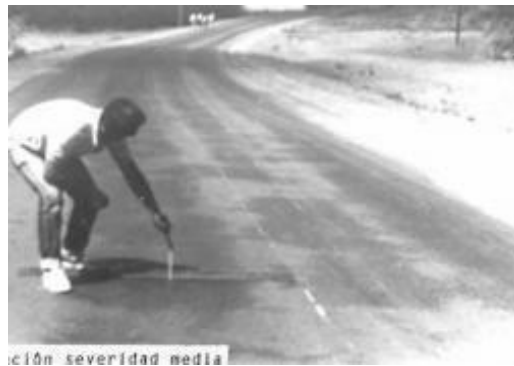
Figura 19. Desintegraciones por exudación de asfalto.

- **Falla por Exudación de Asfalto:** Afloramiento de material bituminoso de la mezcla a la superficie del pavimento, formando una película o film continuo de ligante o mastic (ligantes + finos). La superficie adquiere en consecuencia un aspecto brillante, tornándose reflectante, resbaladiza y pegajosa en tiempo caluroso. (Ver figura 19).

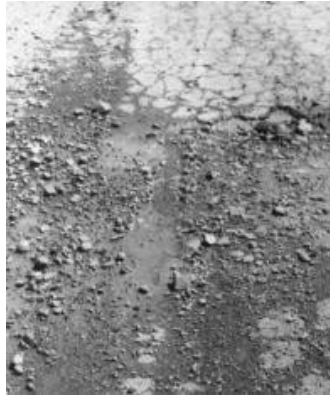
Figura 20. Desintegraciones por exudación Agua/Bombeo.

- **Falla por Exudación de Agua/Bombeo:** Ascenso de agua capilar a la superficie del pavimento a través de los puntos más débiles y fisuras de la capa de rodamiento. Se presenta en forma de una mancha de agua alrededor de tales puntos, por lo general después de una lluvia intensa con frecuencia suele ir acompañada de otras manifestaciones. (Ver figura 20)

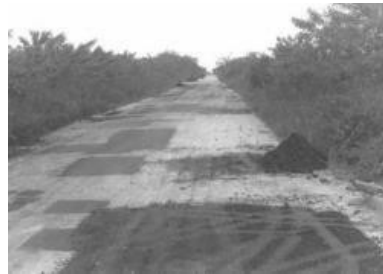
Figura 21 Bacheo y Reparaciones.

- **Bacheos y Reparaciones:** Área donde el pavimento original ha sido removido y reemplazado parcial o totalmente con materiales similares a los originales o eventualmente diferente, con el propósito de reparar el pavimento existente. Se trata de trabajo de mantenimiento que implica necesariamente una alteración en la continuidad de la superficie y/o estructura del pavimento. Un caso particular relativamente frecuente en área urbana es el bacheo por reparación de servicios públicos: consisten la apertura y reposición del pavimento para permitir la instalación o mantenimiento. (Ver figura 21).

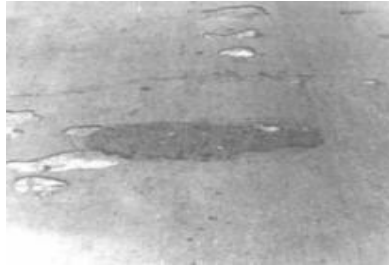
Figura 22 Descascamiento.

- **Descascaramiento:** Se pueden evidenciar rotura en la superficie de la losa por desprendimiento de pequeños o grandes trozos del hormigón. (Ver figura 2).

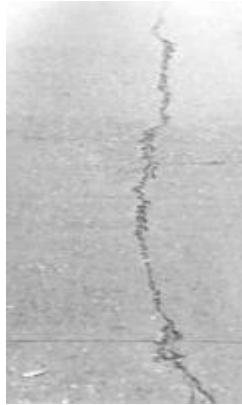
Figura 26. Fisura Longitudinal pavimento rígido.

- **Fisura longitudinal:** Fracturamiento lineal de la losa que ocurre aproximadamente paralelo al eje del pavimento, dividiendo la misma en dos o tres paños. Pueden ocurrir en coincidencia con las huellas de canalización del tránsito, al centro de la losa o de la calzada (en ausencia de una junta longitudinal) su ubicación suele ser indicativa del mecanismo de daño que la origina. (Ver figura 26).

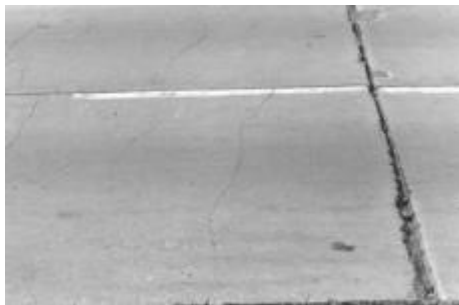
Figura 27. Fisura transversal de pavimento rígido.

- **Fisura transversal y/o diagonal:** Fracturamiento lineal de la losa que ocurre aproximadamente perpendicular al eje del pavimento, o en forma oblicua a éste, dividiendo la misma en dos o tres paños. Ocurren próximas las juntas transversales a cierta distancia o alejadas (centro de las losas), siendo su ubicación indicativa del mecanismo de falla que las origina. Grietas que reemplazan juntas transversales suele experimentar un grado de actividad importante. (Ver figura 27).

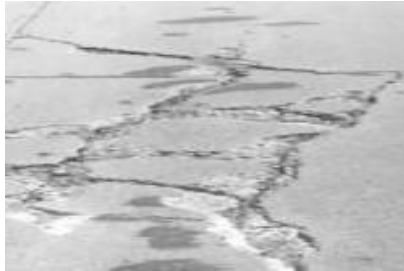
Figura 28. Rotura o bache de pavimento rígido

- **Rotura o bache:** Desintegración total de la losa de hormigón en una cierta extensión originando una abertura o cavidad que interrumpa la continuidad del pavimento, generalmente rodeada de una malla de grietas muy próximas entre sí. Se presentan localmente como la evolución final del proceso agrietamiento; el tráfico y el continuo reflexionar de los paños formados por fisuras múltiples, aceleran su

fracturamiento en bloques más pequeños; el deterioro progresa y por excesiva fragmentación y desintegración del material se producen hundimientos y aberturas de extensión creciente. (Ver figura 28).

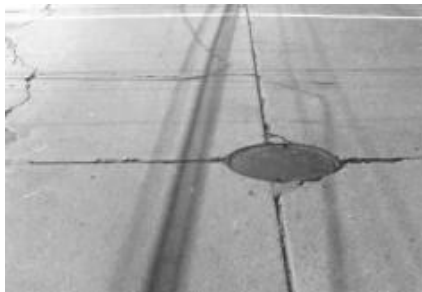
Figura 29. Fisura errática o inducida.

- **Fisura errática o inducida:** Fisura de forma errática cuyo desarrollo en el pavimento es inducido por factores relativos a una inadecuada distribución en juntas o inapropiada inserción de estructuras y otros elementos dentro de las losas. En el primer caso suelen dar continuidad al arreglo de juntas del carril contiguo. (Ver figura 29).

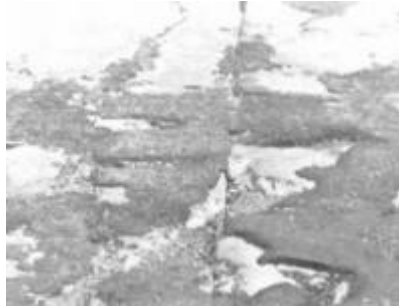
Figura 30. Rotura por Bombeo.

- **Bombeo:** Fenómeno por el cual el agua situada entre la superficie inferior de una losa de hormigón y su fundación, es expulsada con fuerza hacia el exterior, a través de juntas, bordes y grietas del pavimento, como consecuencia de la deflexión que provoca el paso de una carga pesada sobre dichos elementos. El agua puede arrastrar material fino en suspensión, posibilitando el desarrollo de vacíos o cavidades bajo las losas. (Ver figura 30).

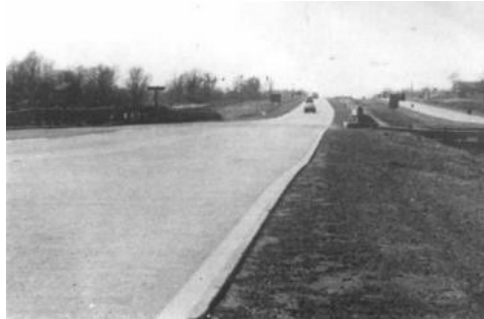
Figura 32. Falla por Hundimiento de pavimento rígido.

- **Hundimiento:** Depresión o descenso de la superficie original del pavimento en un área localizada del mismo. De amplitud y extensión variable, suele estar acompañado de un significativo agrietamiento cuando se trata de depresiones de corta longitud de onda (asentamientos diferenciales). Por lo común se trata de una falla de tipo puntual, originada por causas localizadas. Puede ser detectado por su efecto en la comodidad de manejo, cuando se circula sobre el pavimento a cierta velocidad. (Ver figura 32).

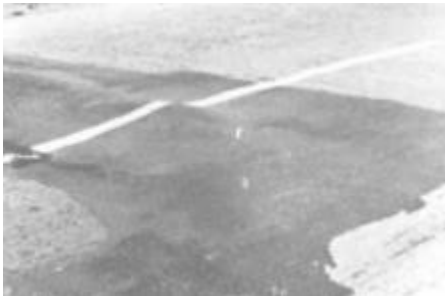
Figura 33. Falla por levantamiento.

· **Levantamiento:** Consiste en la sobre elevación abrupta y repentina de la superficie del pavimento, generalmente continua a una junta o grietas transversal, como consecuencia del desarrollo de expansión excesivas y excéntricas en las losas de hormigón. Por lo común se manifiestan localmente; ocurren en correspondencia con la junta más defectuosa o débil de una serie, de un tramo de pavimento de longitud generalmente mayor de 150m. (Ver figura 33).

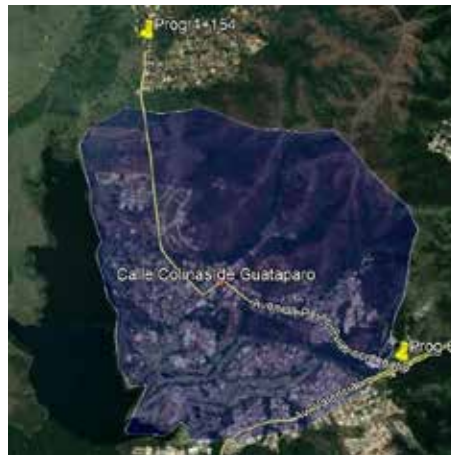
En la siguiente figura (Ver figura 41) se muestra la cuenca hidrográfica circundante a la calle Colinas de Guataparo, esta posee un perímetro de 9,66 Km y área contribuyente de 5,99Km², la cuenta posee una elevación media de 604 msnm, una elevación mínima de 513msnm y una elevación máxima de 862 msnm, la pendiente media es de 15,1% y la Pendiente máxima es de 47,3%.

Figura 41 Área de la Cuenca

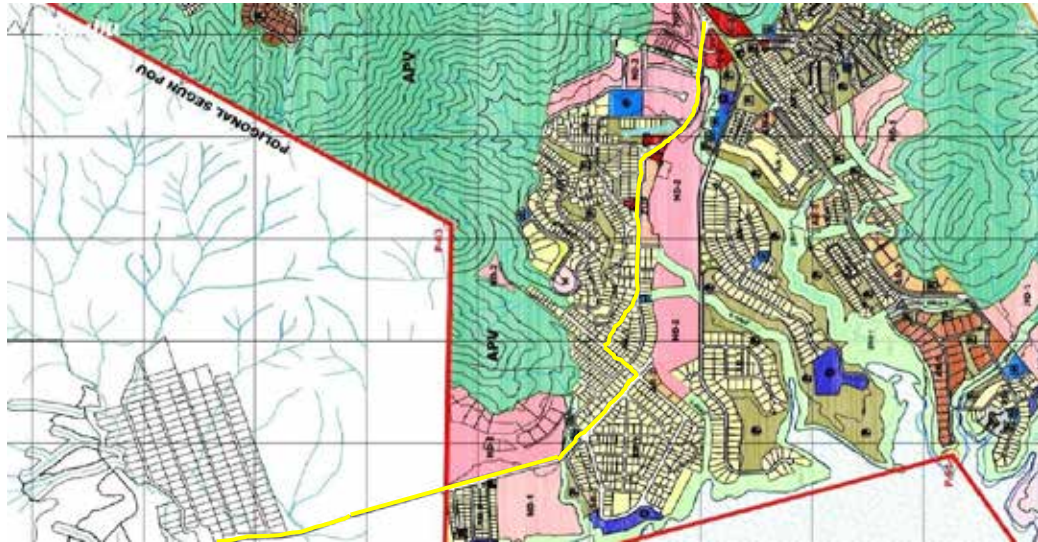
Figura 46. Zonificación del Sector Guataparo según PDUL.
Fuente: PDUL Parroquia San José, Municipio Valencia. Gaceta N.º 13/3162
 11 de julio del 2013

En la siguiente imagen (Ver Figura 41) se muestra según el Plan de Desarrollo Urbano Local la zonificación por áreas.

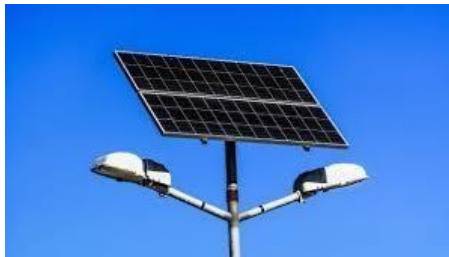
Alumbrado con Paneles solares: este sistema es constituido por paneles fotovoltaicos, bombillo y baterías que se recargan mediante la luz solar los cuales reducen la contaminación por CO₂.

Figura 48. Panel solar para poste.

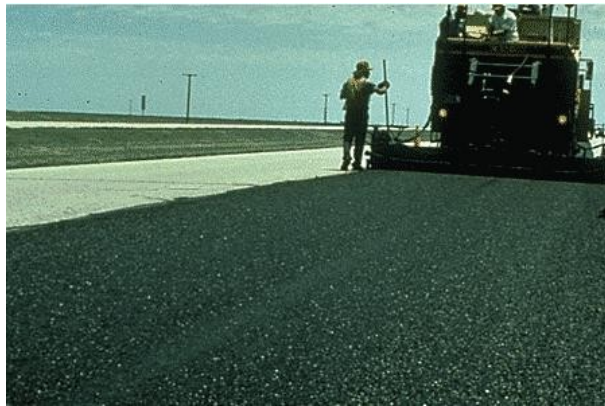
- Mezcla en frío.
- Colocada in Situ.
- Pronta apertura al Tráfico.
- Alta fricción.
- Bajo en ruido.
- Durable

Figura 49. Pavimento Slurry Seal.

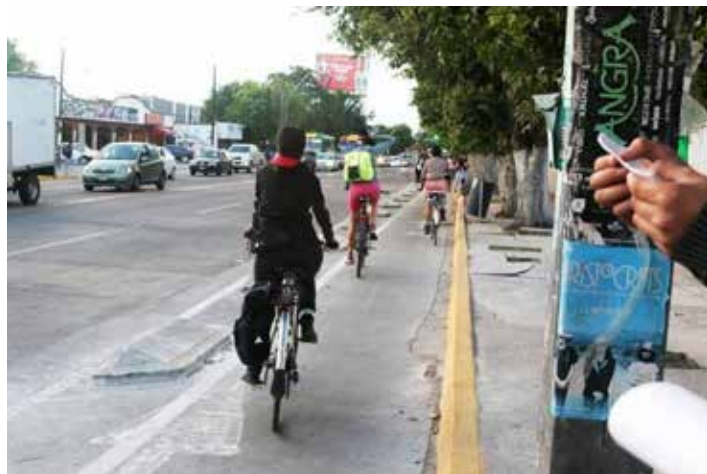
Las ciclovías son una mejor solución ya que las mismas proveen una infraestructura donde el ciclista puede desplazarse de forma rápida y segura, sin invadir el espacio de los peatones. Son ideales para aquellas personas que están comenzando a utilizar la bicicleta como modo de transporte, es decir cuando se genera el cambio modal.

Figura 50. Ciclovía.

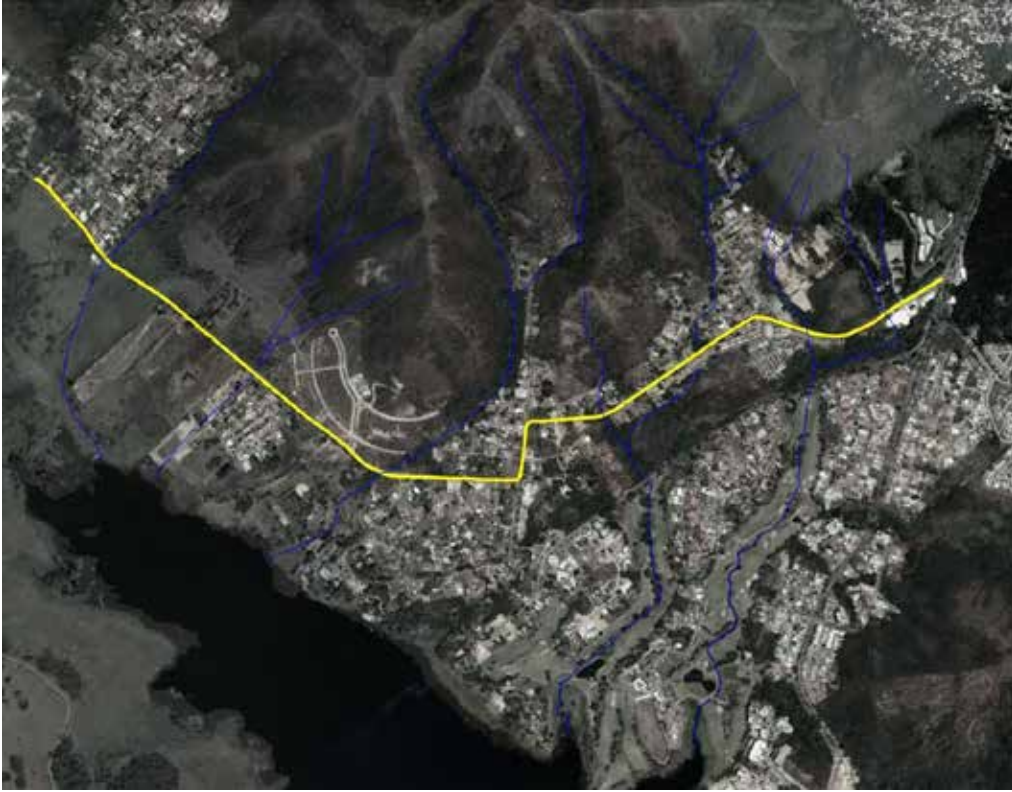
Figura 52. Plano de cauces.
Fuente. Google Earth

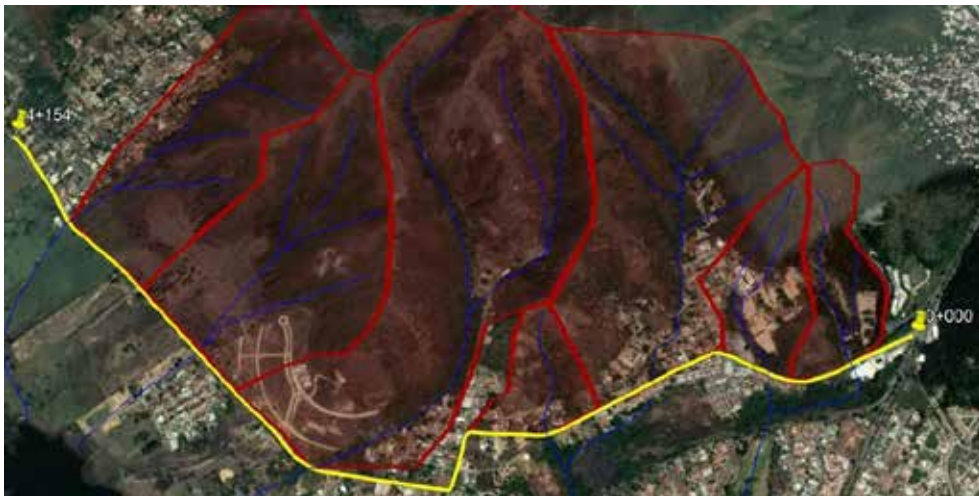
Figura 53. Cuencas Contribuyentes.
Fuente. Google Earth

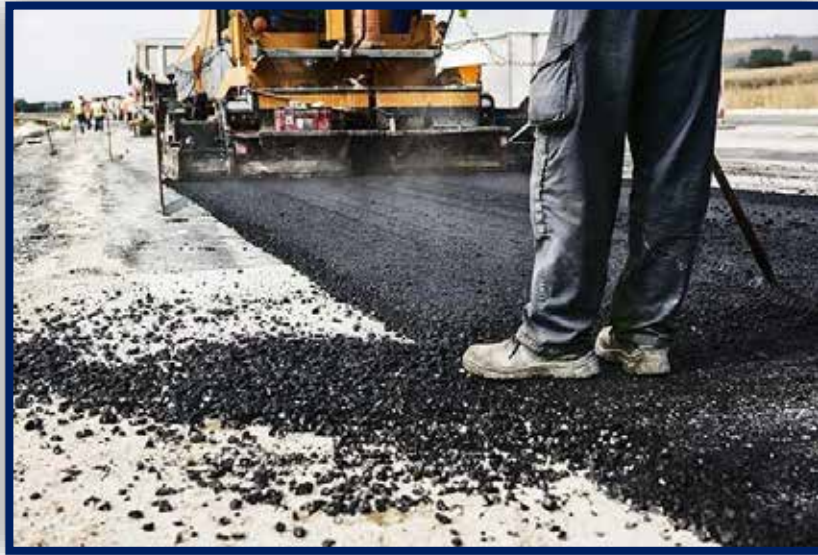
Luego de inspeccionar la calzada y de haber determinado la severidad de la falla se procede a realizar un bacheo parcial (sin previa remoción de la carpeta asfáltica), para realizar esta actividad se coloca la lechada asfáltica, luego se le agrega la mezcla asfáltica para finalizar con la compactación que será realizada

con una vibro-compactadora.

Figura 1. Realización de bacheo

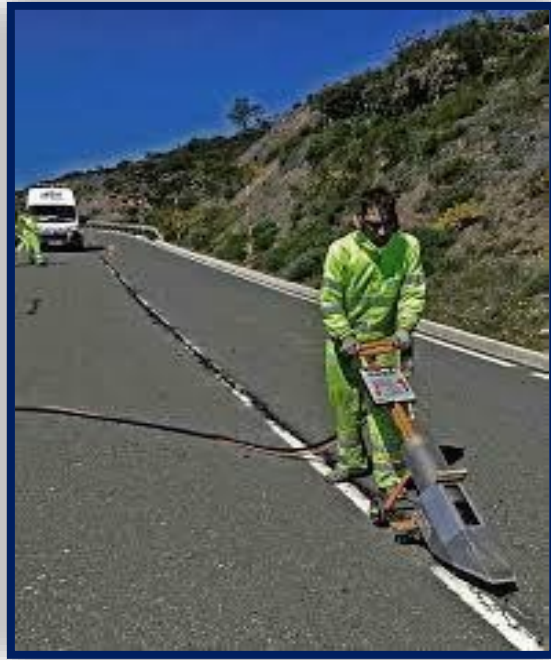
Se debe limpiar con agua el área que se procederá a reparar, eliminando cualquier partícula que pueda impedir que la mezcla se adhiera al asfalto, teniendo esto con ayuda de la maquinaria se procederá a aplicar el material bituminoso a presión hasta rellenar la fisura, al culminar se debe cubrir toda la zona con los agregados áridos, por último, se procede con la compactación mediante un rodillo neumático.

Figura 2. Sellado de fisuras

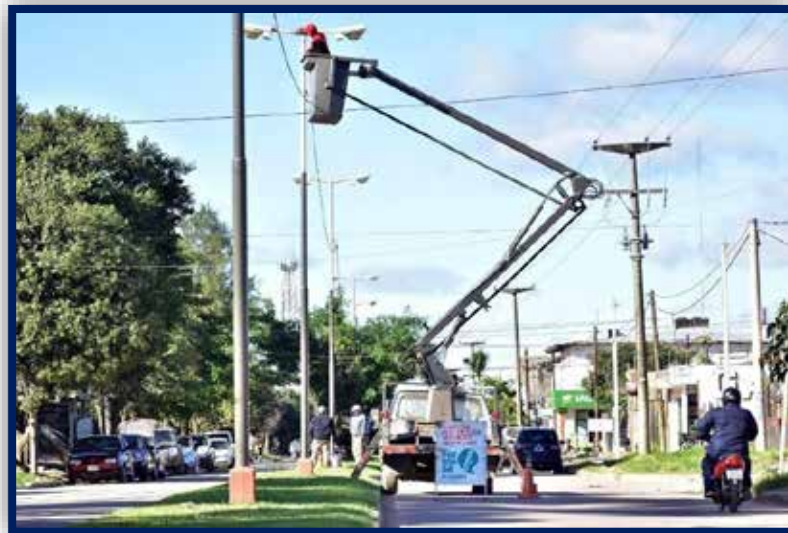
Realizar una inspección para determinar las averías e incidencias del sistema eléctrico, haciendo un conteo de bombillos que estén funcionales y cuales se encuentran quemados luego con el uso del camión cesta se procede a reparar o reemplazar transformadores, tanquillas eléctricas y postes, es también importante revisar la programación de encendido las luminarias.

Figura 3. Reparación del Alumbrado

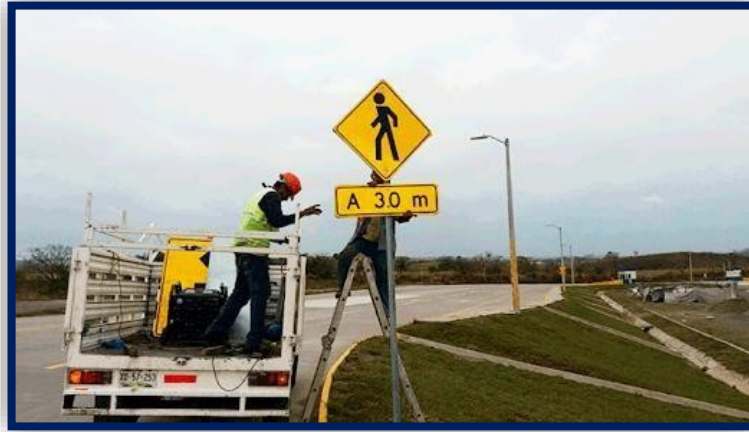
Primeramente, se realiza una inspección con el fin de chequear el estado de las señalizaciones, comprobar si son reparables, en el caso de tener que instalar una nueva señal, se realiza con pico y pala una excavación de al menos 30 cm de profundidad, es necesario realizar perforaciones en el tubo que servirán luego para fijar la señal de tránsito, se coloca el tubo de sección cuadrada en la oquedad, se fija con los respectivos tornillos y tuercas para finalizar rellenando con mortero de cemento, es importante chequear que

quede bien nivelada durante la colocación del concreto.

Figura 4. Restauración de la señalización.

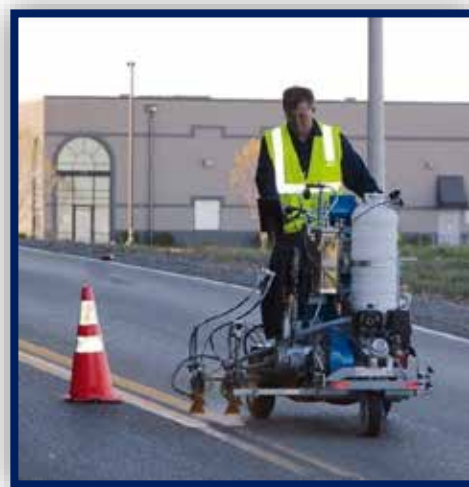
Primeramente, se realiza una inspección con el fin de observar el estado de la demarcación, se usa la cinta para delimitar la zona que se va a pintar, se mezcla la pintura acrílica junto con las microesferas para que la pintura refracte la luz de forma que se pueda visualizar fácilmente en la noche. Los símbolos y sitios que sean de difícil acceso serán pintados con brocha, para el resto se agrega la mezcla a la maquinaria y se procede a pintar siempre empezando por los bordes para luego rellenar.

Figura 5. Demarcación central.

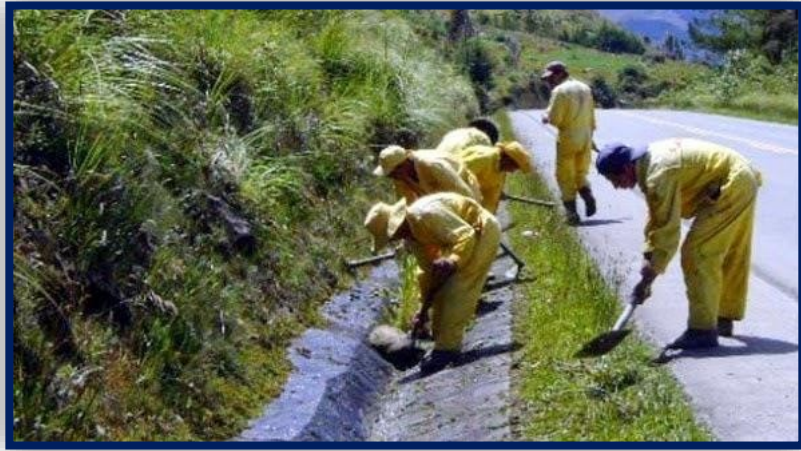
Inicialmente se deben limpiar todas las cunetas, para esto es necesario que la cuadrilla de limpieza retire todo desecho, material que esté sobre las cunetas y se encuentre obstruyendo el paso del agua, lo siguiente a realizar es la limpieza de alcantarillas, para esto también se debe remover todo desecho de las obras de entrada y salida de estas para de esta forma permitir el libre flujo del agua.

Figura 6. Limpieza de cunetas.

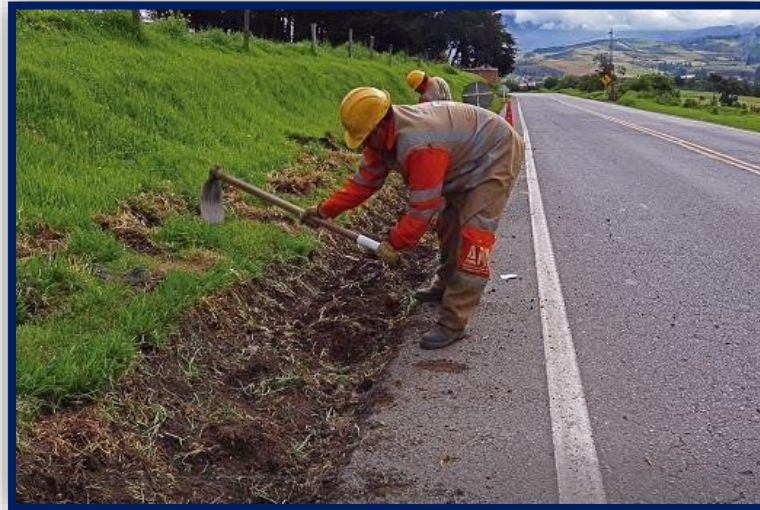
Luego de estas actividades se retiran los residuos vegetales en sacos que se llevarán en un camión de volteo a su lugar de disposición final el cual debe estar aprobado para tal uso.

Figura 7. Control de la vegetación.

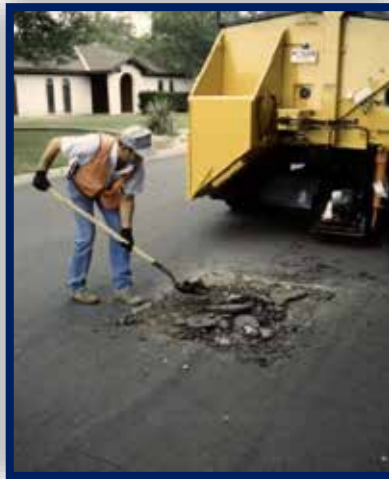
Luego de inspeccionar la calzada y de haber determinado la severidad de la falla se procede a realizar un bacheo parcial (sin previa remoción de la carpeta asfáltica), para realizar esta actividad se coloca la lechada asfáltica, luego se le agrega la mezcla asfáltica para finalizar con la compactación que será realizada con una vibro-compactadora.

Figura 8. Realización de bacheo correctivo

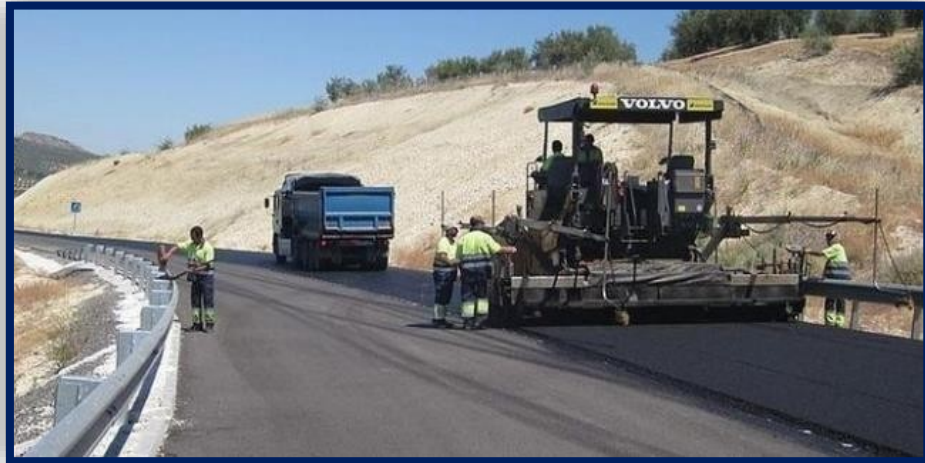
Se asegura la zona de trabajo con la colocación de señales y elementos de Seguridad que desvíen el tráfico. Luego de tener aislada la zona se procede a remover los materiales sueltos de la superficie asfáltica, se coloca la mezcla directamente del camión o por medio de palas y se esparce con una motoniveladora, es importante que antes de compactar se asegure que los bordes de la zona nivelada se encuentren alineados con la superficie del pavimento existente. Por último, se elimina el polvo sobrante que está sobre la

Figura 9. nivelación asfáltica con motoniveladora

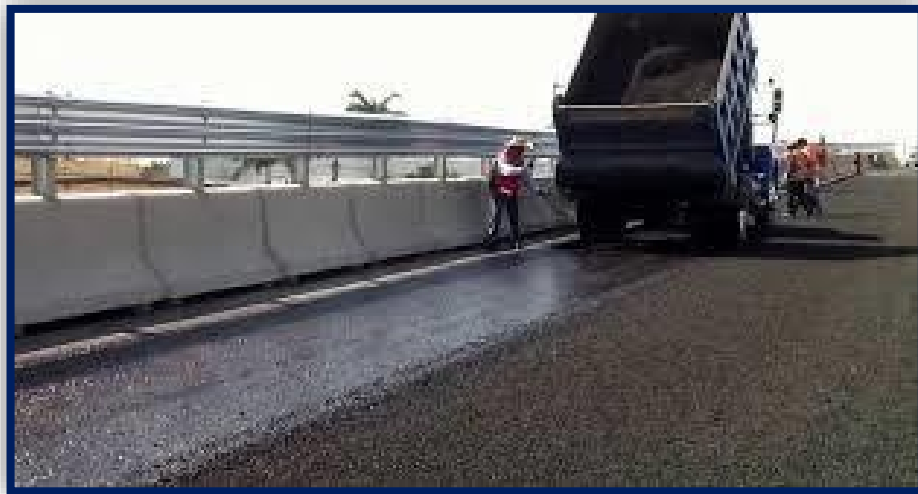
Se debe una limpieza de la zona que se va a tratar, para eliminar cualquier suciedad o partícula suelta. Luego, con un equipo de riego aplicar una dosis del material bituminoso que debe ser una emulsión catiónica, esparcir por toda el área en cuestión, después aplicar una capa delgada de arena en la superficie, Compactar y finalmente, se deberá limpiar el área de trabajo y transportar y disponer en un sitio aprobado todos los materiales sobrantes y de desecho.

Figura 10. Sellado asfáltico.

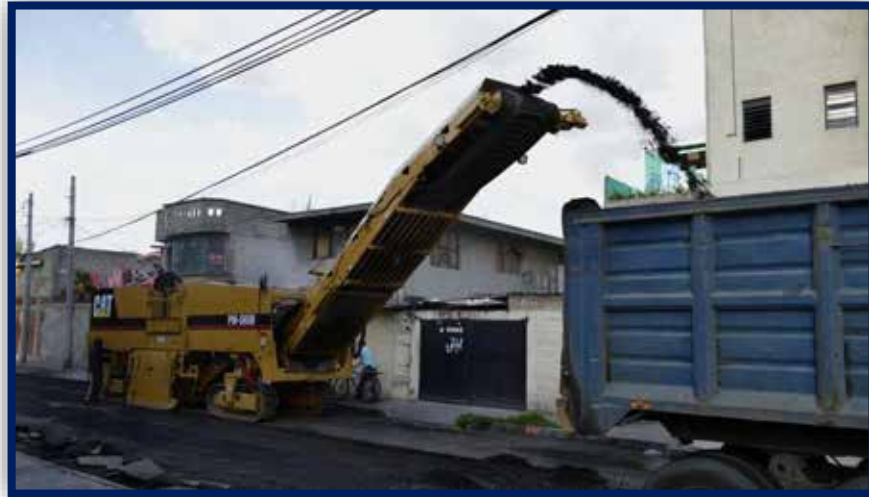
Figura 11. Fresadora en funcionamiento.

La superficie del pavimento se deberá soplar mediante el compresor para asegurar su limpieza. Se procede al fresado, este se realizará a temperatura ambiente y sin adición de solventes u otros productos que puedan afectar las propiedades del asfalto existente. Todo el material extraído como, deberá ser transportado hacia su lugar de depósito.

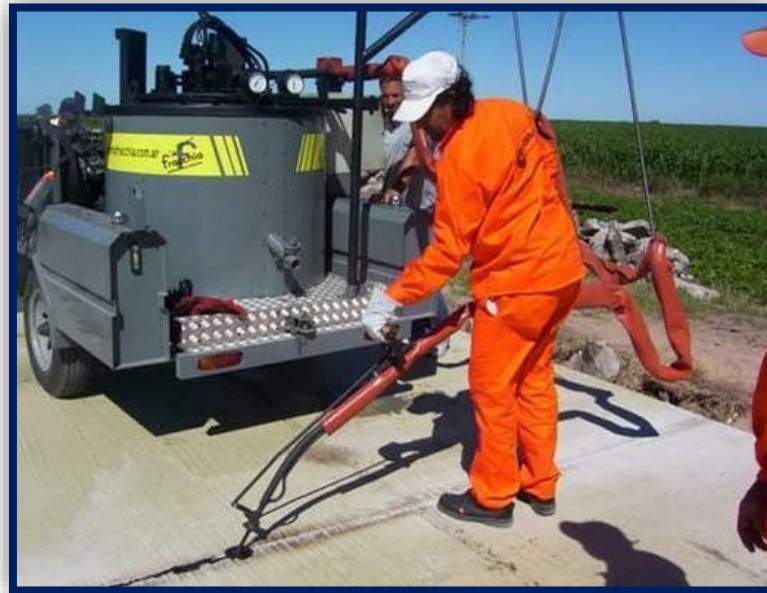
Figura 12. Calafateo en juntas.

Como sustituto al procedimiento anterior se puede recurrir al empleo de sellantes de poliuretano, estos se aplicarán con un equipo de calafateo. Si se usan en

La grieta se deberá llenar desde el fondo hacia arriba y se deberá permitir que el sellante se auto nivele a un nivel de terminado suave.

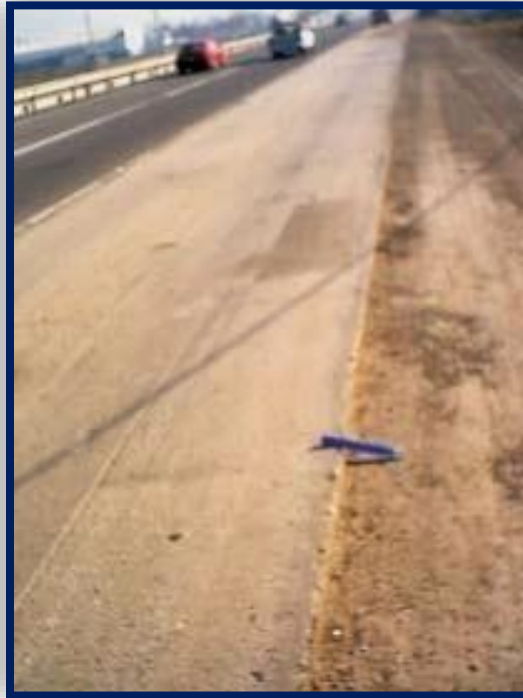
Figura 13. Descenso de hombrillo.

Luego se procederá al extendido y compactado del material granular agregado, se debe verificar que el resultado de la nivelación sea una superficie plana, con la pendiente prevista y es muy importante chequear que esté totalmente alineada con el borde del pavimento.

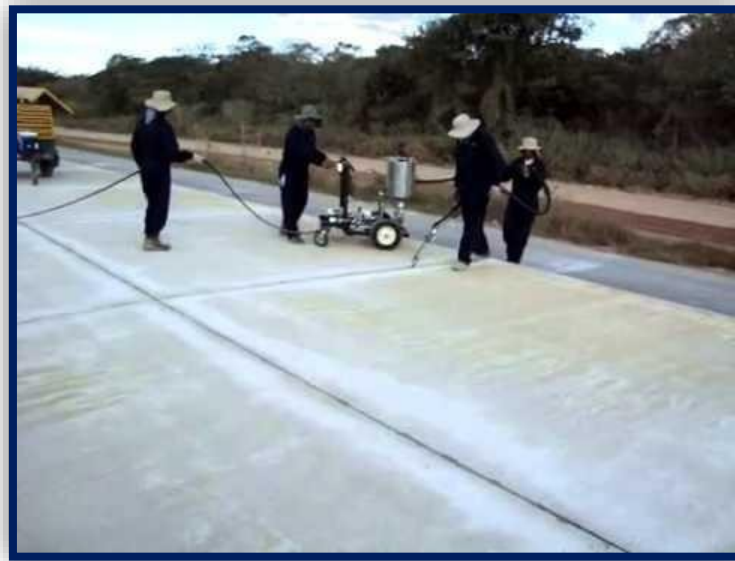
Figura 14. Mantenimiento de juntas.

rígido se encuentran generalmente unidas por barras de amarre que limitan los movimientos relativos de las losas. Estas juntas se suelen sellar con productos en caliente y no requieren la creación de un reservorio para su instalación. Si las juntas transversales se van a sellar con silicona, es necesario sellarlas en primer lugar, con el fin de evitar su contaminación a causa de la aplicación del material en caliente en la junta longitudinal.

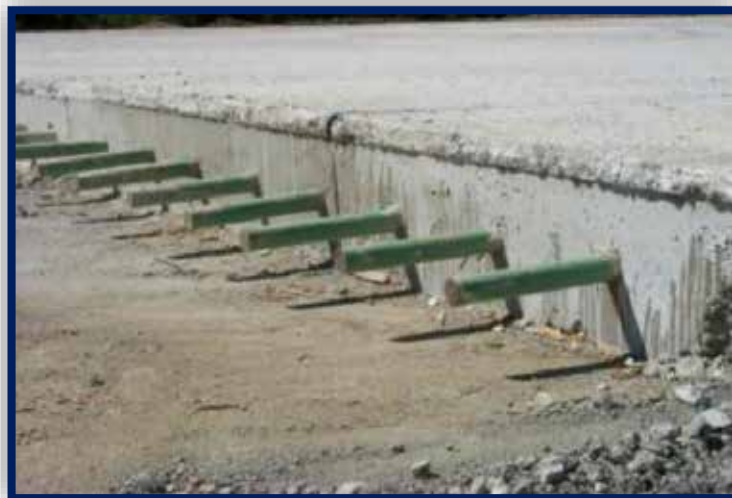
Figura 16. Pasadores en pavimento rígido.

Luego se procede al relleno y curado para esto el concreto deberá ser introducido de manera cuidadosa a ambos lados de la junta, luego se debe compactar el concreto fresco empleando un vibrador de aguja para luego proceder al curado.

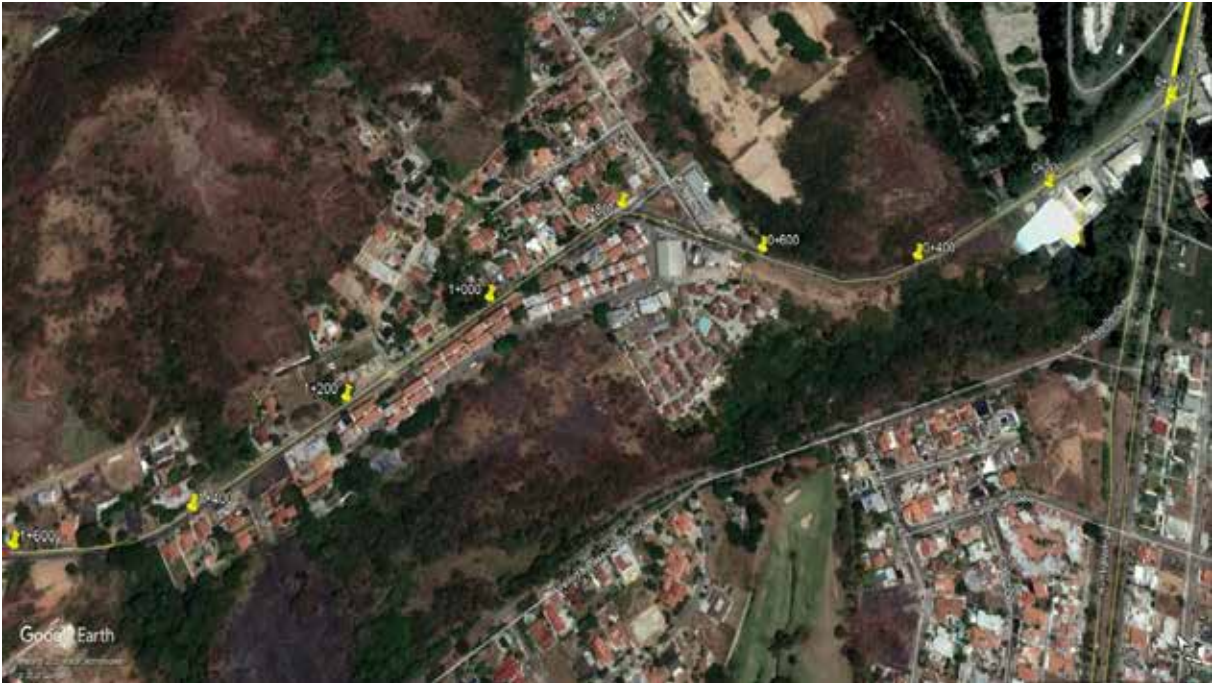
Figura 17. Ubicación de las progresivas de 0+000 al 1+600.

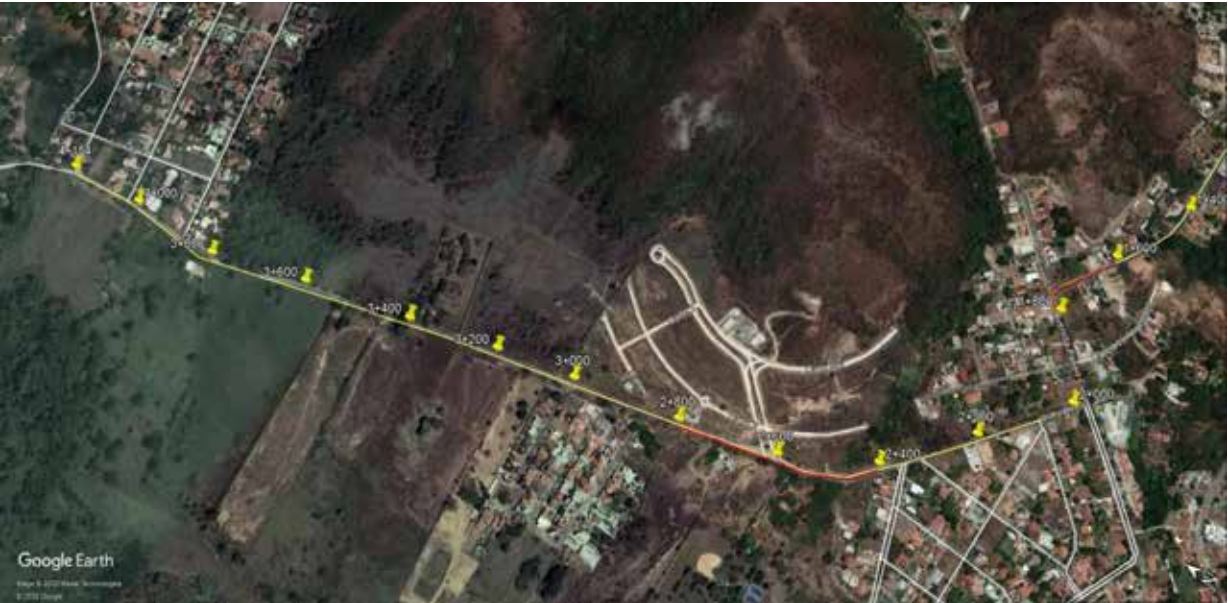
Figura 18. Ubicación de las progresivas de 1+600 al 4+150.

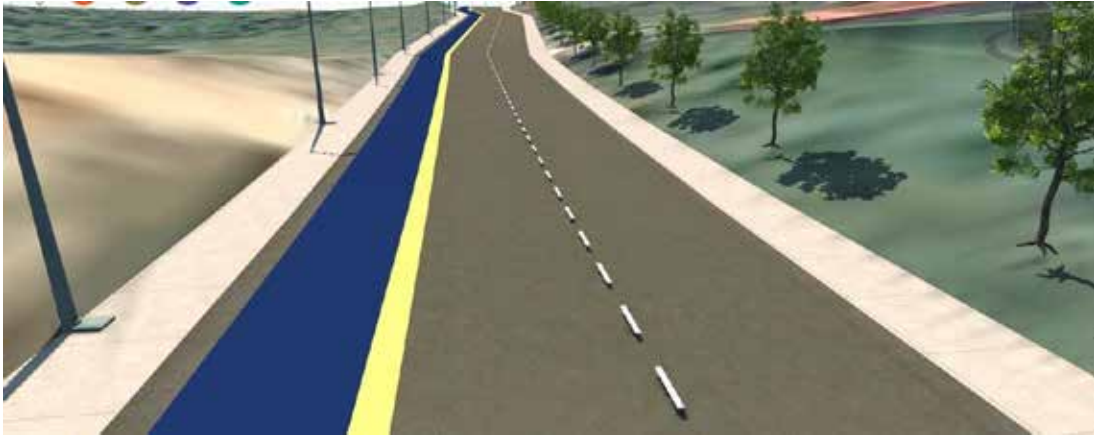
Figura 54. Vista de Perspectiva de Propuesta Sostenible en la progresiva 0+000
Fuente. Chacón y Daniel.

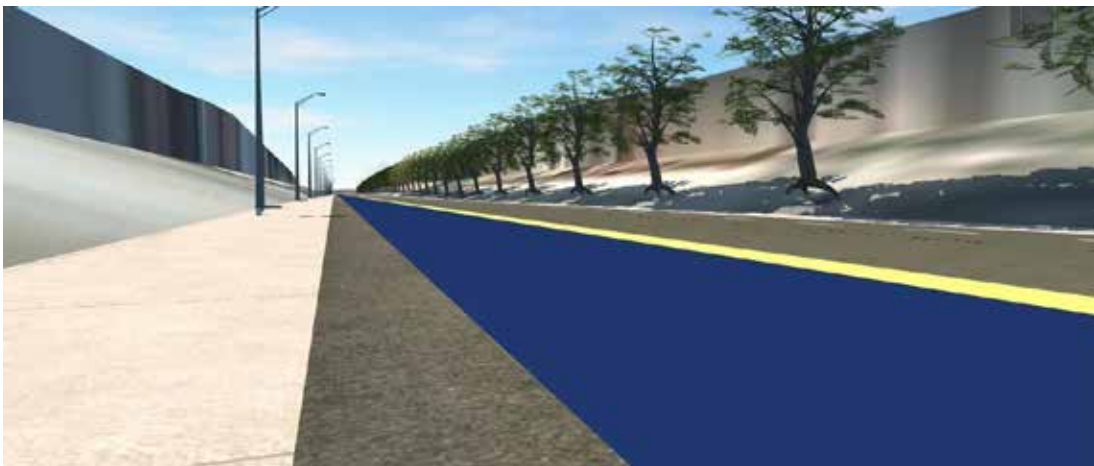
Figura 55. Vista de Perspectiva de Propuesta Sostenible n la progresiva 1+200
Fuente. Chacón y Daniel.

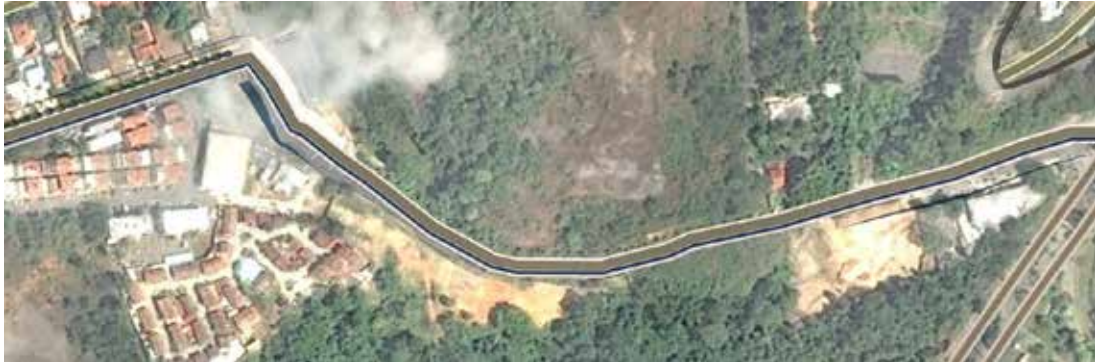
Figura 56. Vista de Planta de Propuesta Sostenible desde la progresiva 0+000 hasta la 1+800.

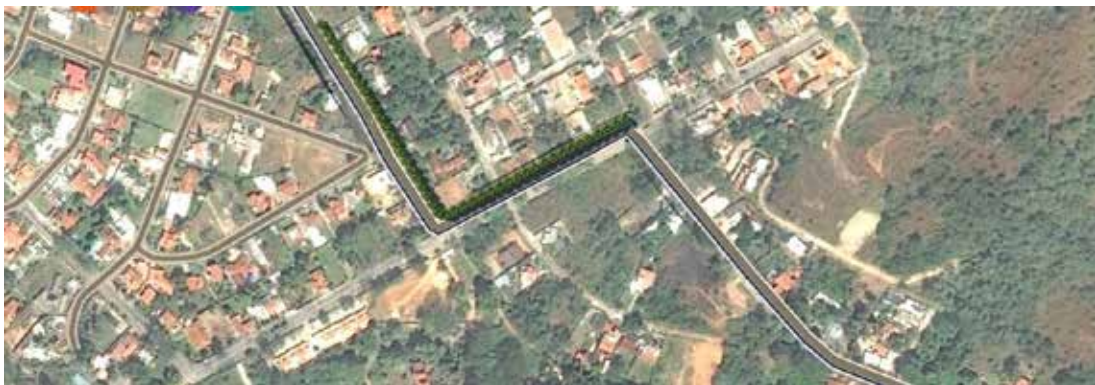
Figura 57. Vista de Planta de Propuesta Sostenible desde la progresiva 1+800 hasta la 3+000.

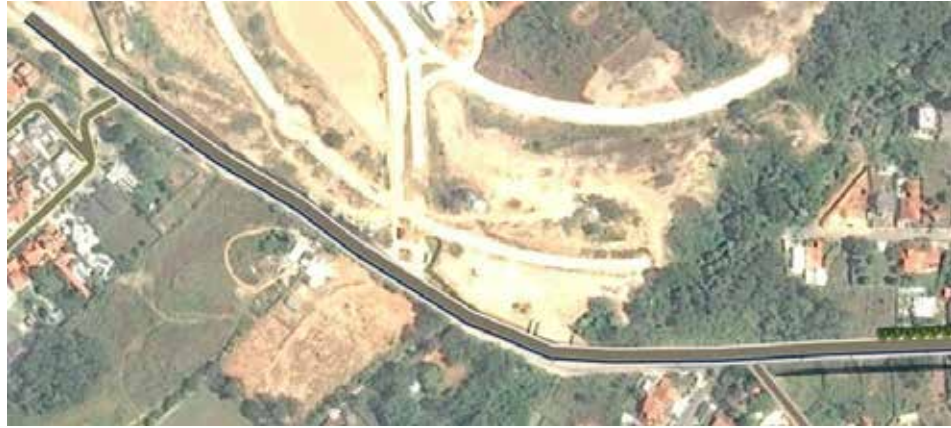
Figura 58. Vista de Planta de Propuesta Sostenible desde la progresiva 3+000 hasta la 4+154.
