**Propuesta de mejora de la red telefónica de la
planta Goodyear Venezuela.**

Autor(es): Maguy Georgina Duarte García

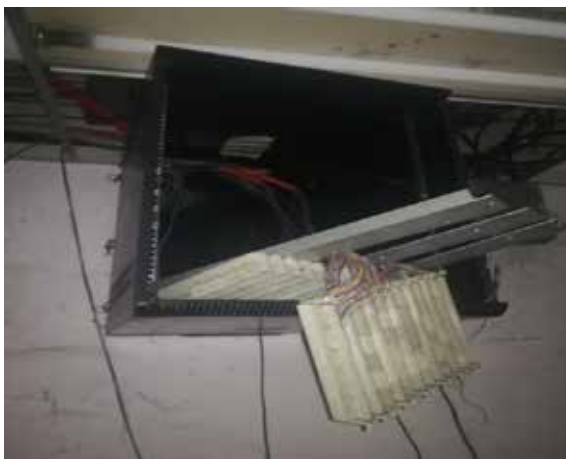
Figura 6. Condiciones actuales de cableado multipar y galleta de conexiones de la red telefónica de la la planta Goodyear de Venezuela. Fuente: Autor

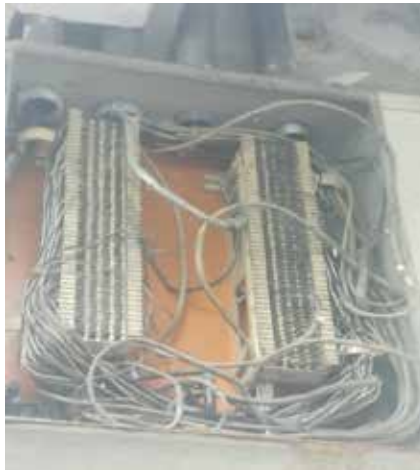
Figura 7. Cableado multipar expuesto dentro de la planta

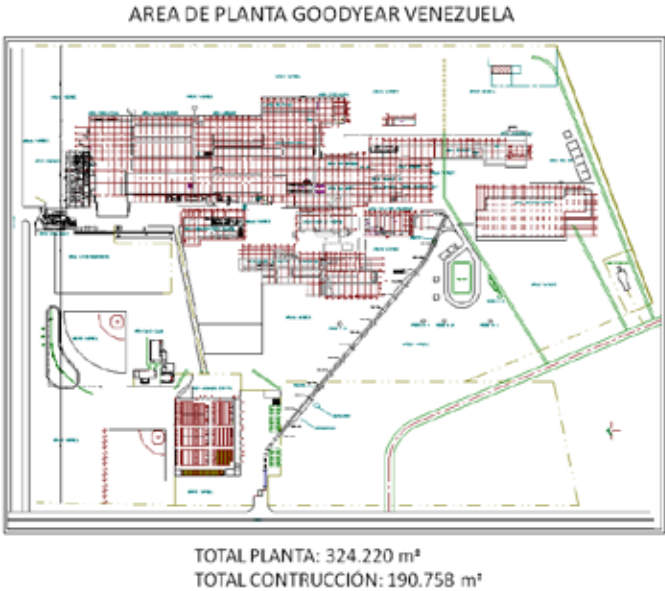
Figura 8.Plano de la Planta Goodyear de Venezuela

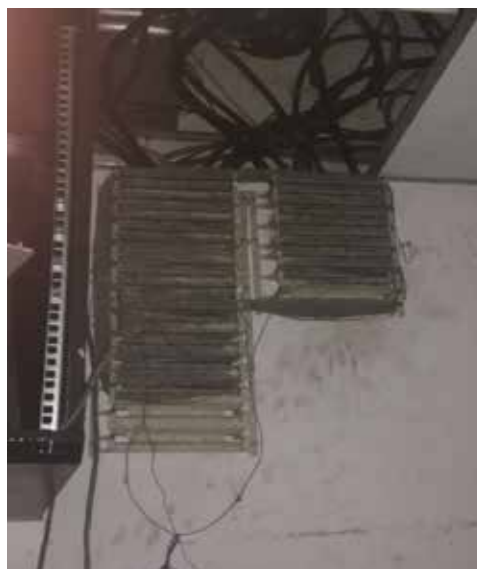
Figura 10. Convergencia extensiones telefónicas Goodyear Venezuela (Fuente: Autor)

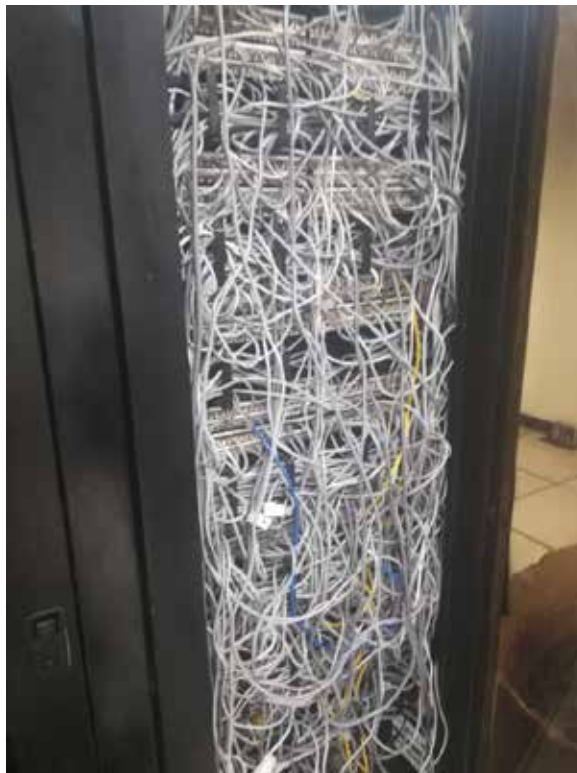
La factibilidad económica, estructural y física de la migración a telefonía que emplee el protocolo VoIP es mucho mayor que el de reestructurar el cableado eléctrico. Como ya fue mencionado anteriormente en este trabajo, la red de cableado de fibra óptica instalado en la planta Goodyear de Venezuela se encuentra en óptimas condiciones operativas, supone un ahorro considerable en temas de cableado ya que en lugar de emplear 2 tipos de cableado y conexiones para red y datos se emplea un solo cable.
