**PLAN DE REHABILITACIÓN VIAL EN LA ZONA  
INDUSTRIAL NORTE DE VALENCIA, ESTADO  
CARABOBO ENTRE AVENIDA PROLONGACIÓN  
MICHELENA Y CALLE 84.**

Proyecto del Trabajo de Grado para optar al título de  
**INGENIERO CIVIL**

San Diego, septiembre de 2022

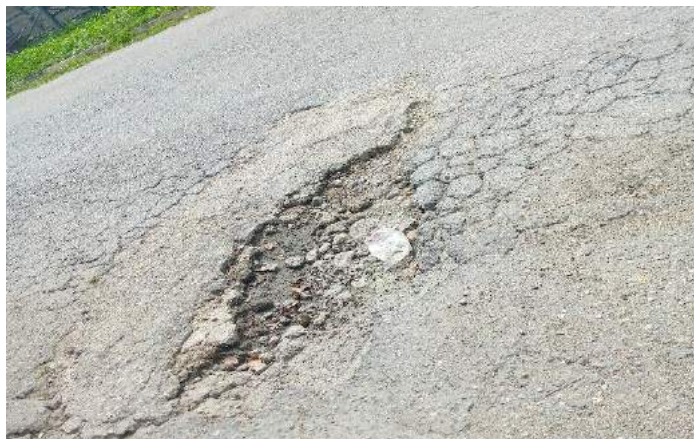
**Figura 34.** Huevo y piel de Cocodrilo  
**Autores:** Durán y Rondón (2023)

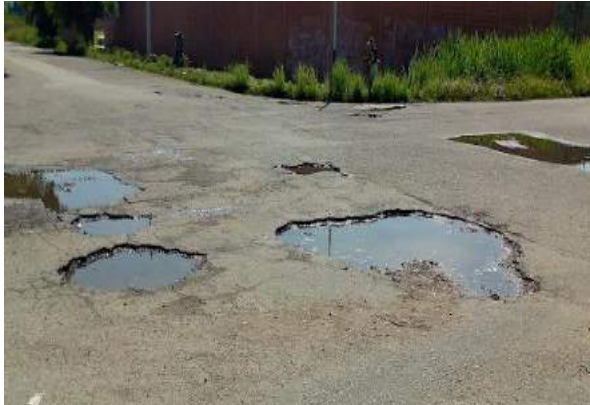
**Hueco  
Durán y Rondón (2023)**

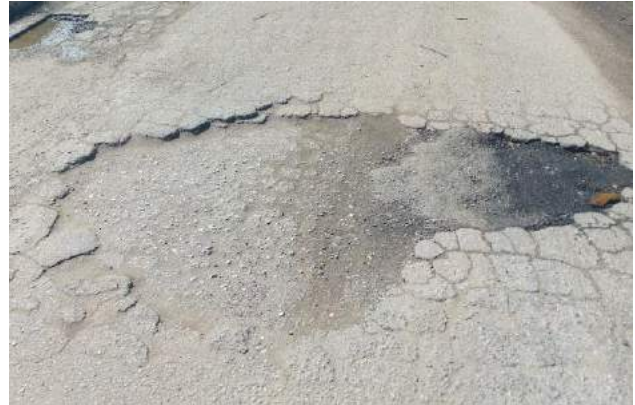
**Hueco  
Durán y Rondón (2023)**

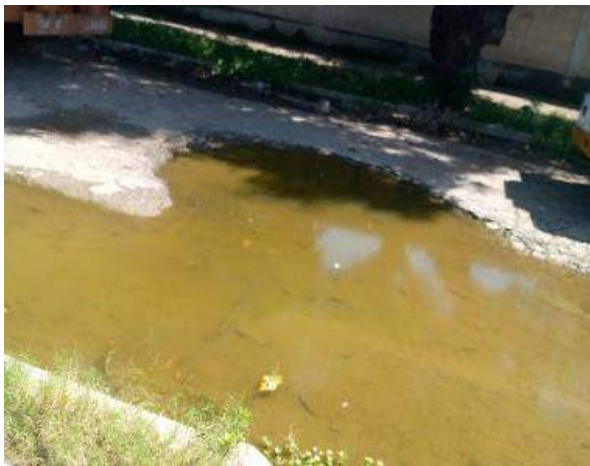
**Hueco  
Durán y Rondón (2023)**

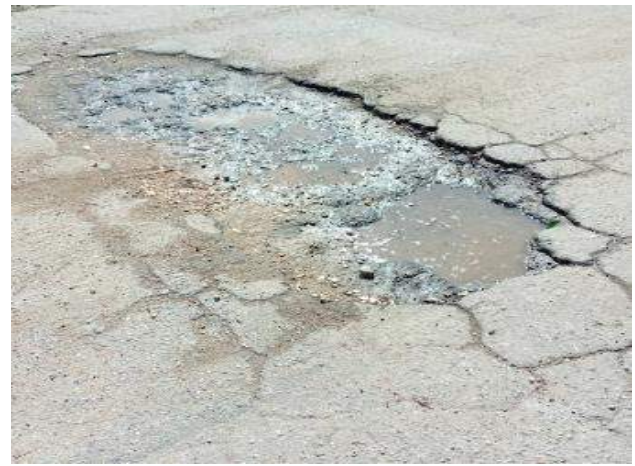
**Hueco  
Durán y Rondón (2023)**

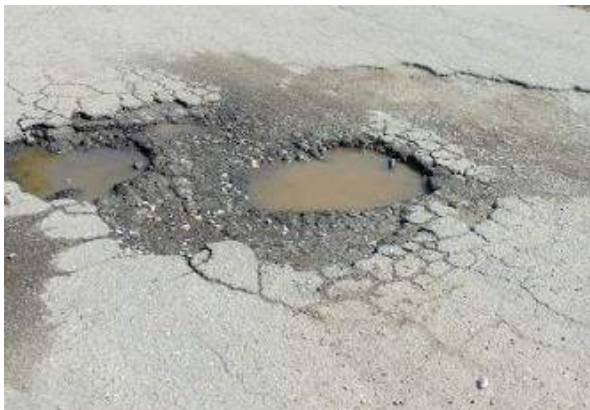
**Hueco  
Durán y Rondón (2023)**

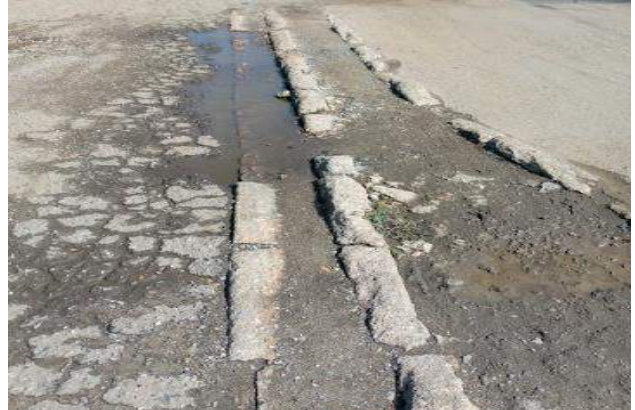
**Retiro de isla central y Piel de cocodrilo  
Durán y Rondón (2023)**

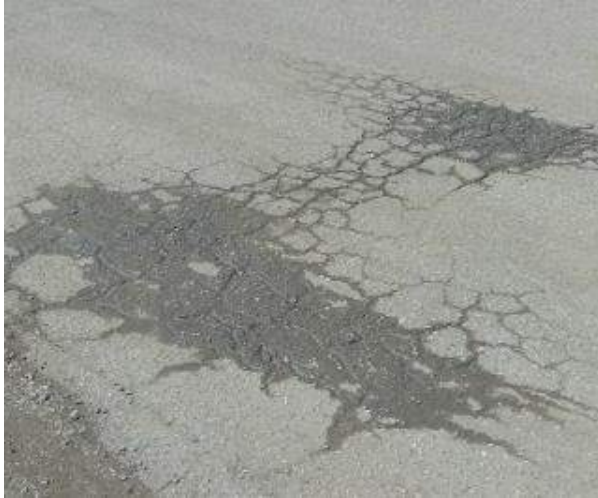
**Piel de cocodrilo  
Durán y Rondón (2023)**

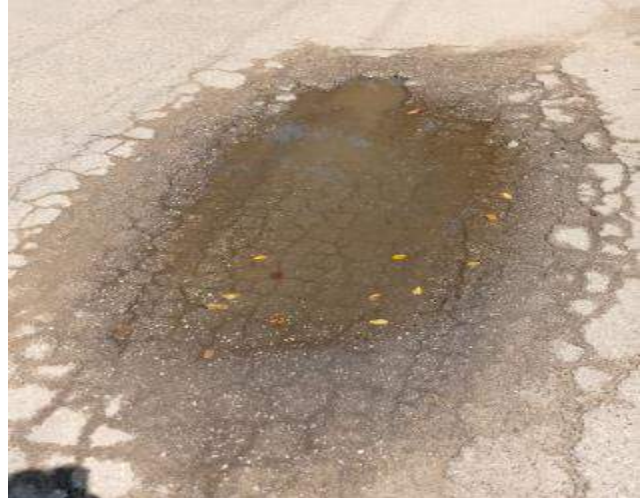
**Hundimiento y Piel de cocodrilo  
Durán y Rondón (2023)**

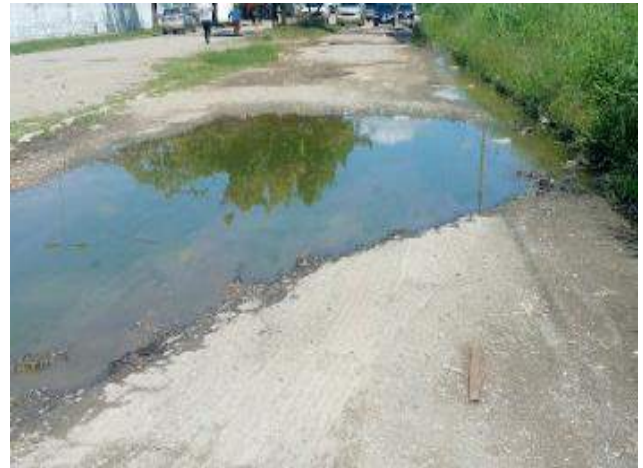
**Hueco  
Durán y Rondón (2023)**

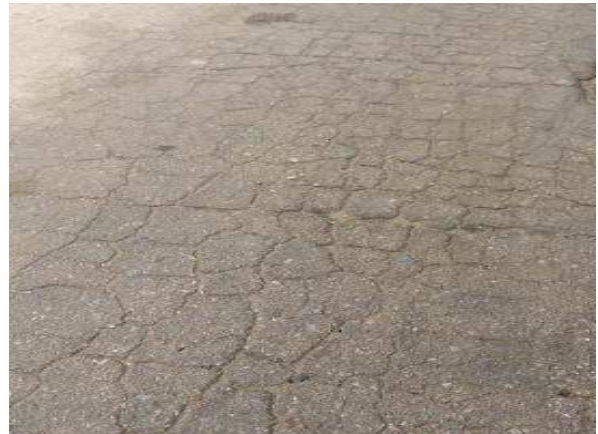
**Piel de Cocodrilo  
Durán y Rondón (2023)**

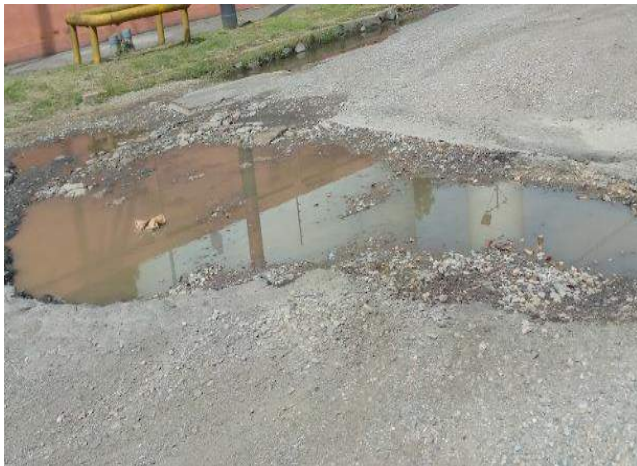
**Hueco  
Durán y Rondón (2023)**

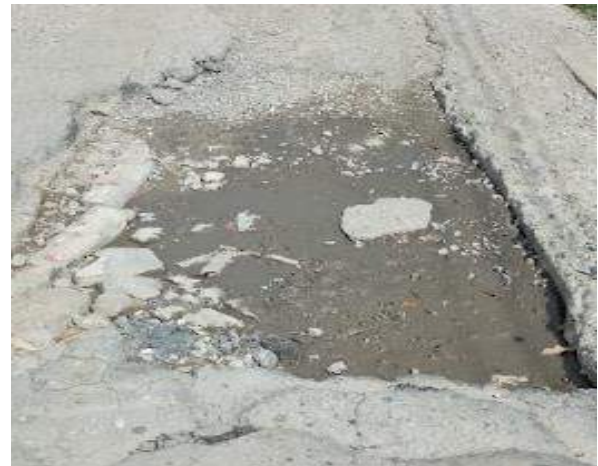
**Hueco  
Durán y Rondón (2023)**

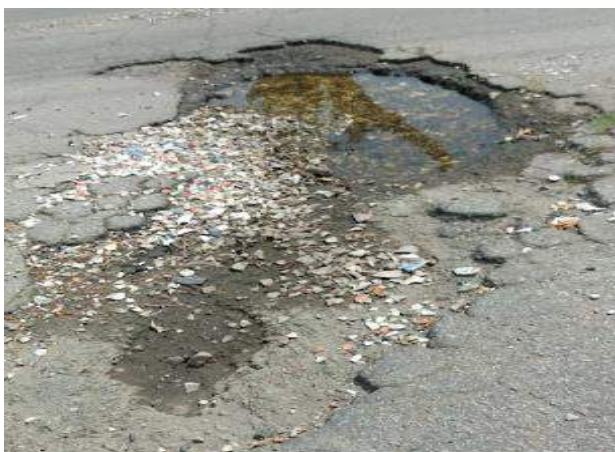
**Hueco  
Durán y Rondón (2023)**

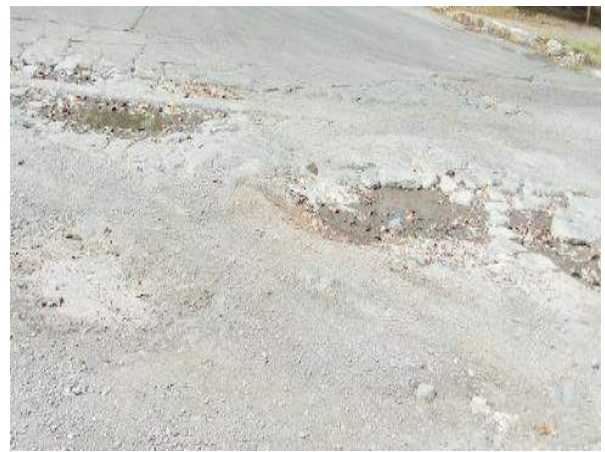
**Hueco y Disgregación  
Durán y Rondón (2023)**

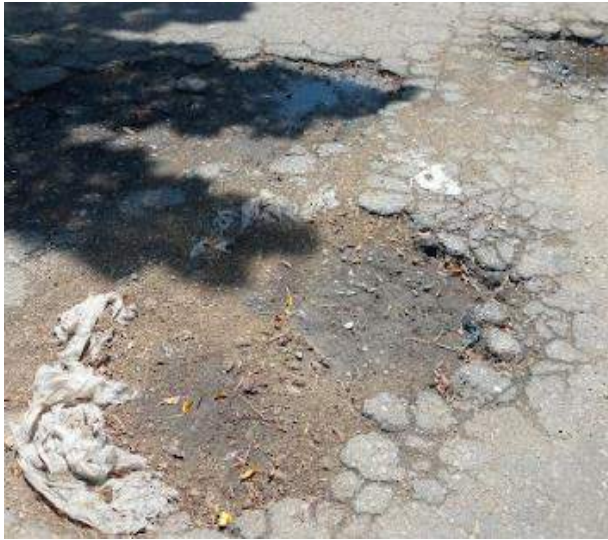
**Hueco y Piel de Cocodrilo  
Durán y Rondón (2023)**

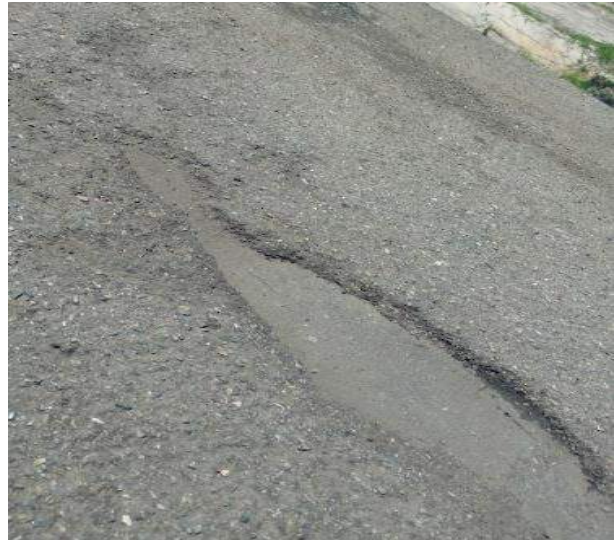
**Hueco y Disgregación  
Durán y Rondón (2023)**

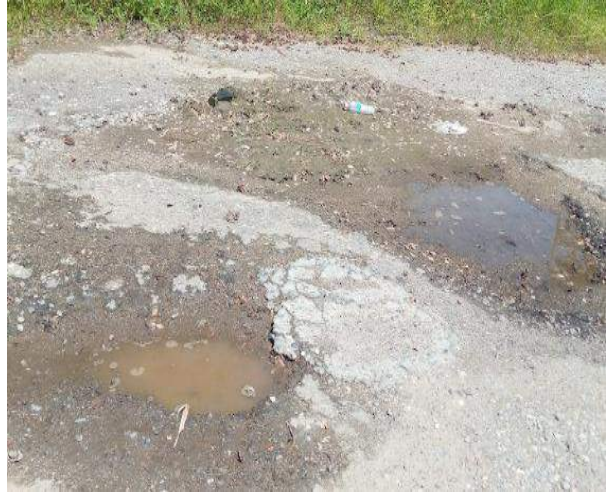
**Hueco  
Durán y Rondón (2023)**

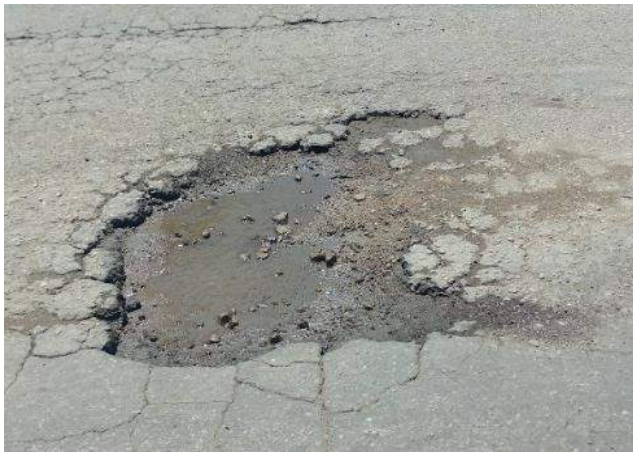
**Hueco  
Durán y Rondón (2023)**

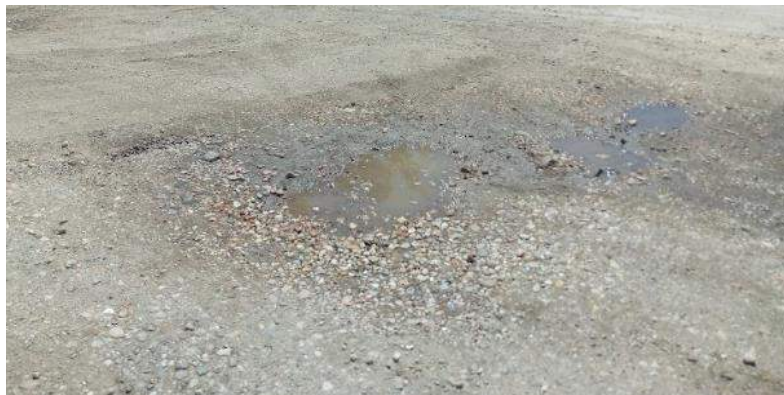
**Hueco y disgregación  
Durán y Rondón (2023)**

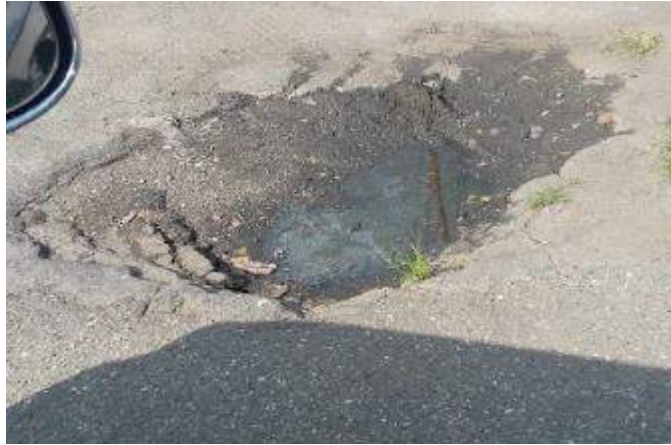
**Hueco**  
**Durán y Rondón (2023)**

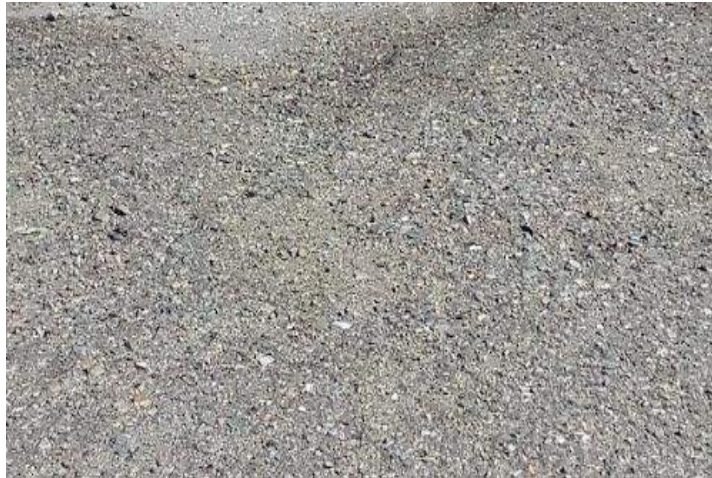
**Disgregación**  
**Durán y Rondón (2023)**

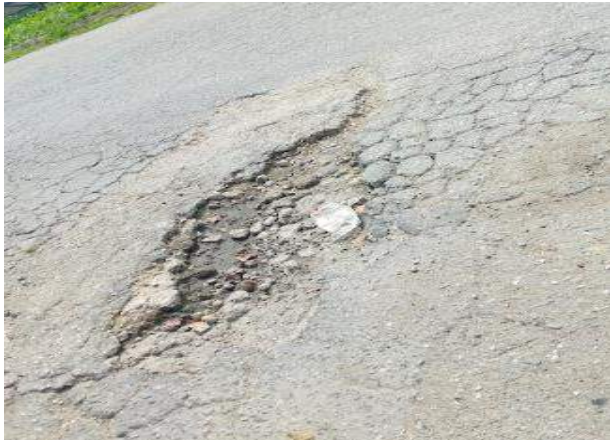
**Hueco y Piel de cocodrilo  
Durán y Rondón (2023)**

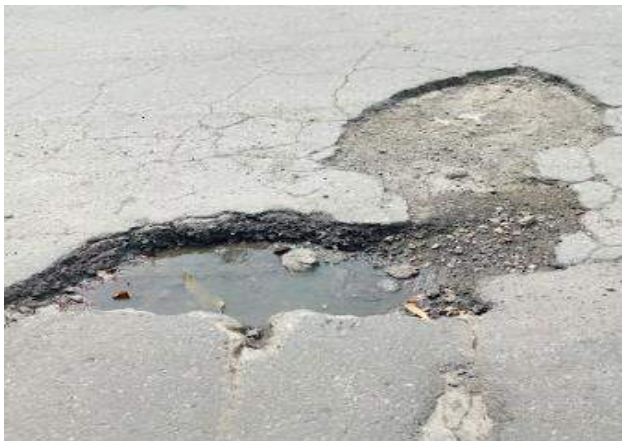
**Hueco  
Durán y Rondón (2023)**

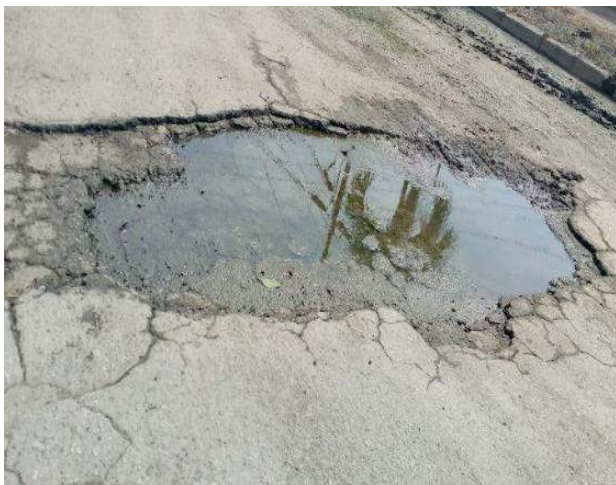
**Hueco  
Durán y Rondón (2023)**

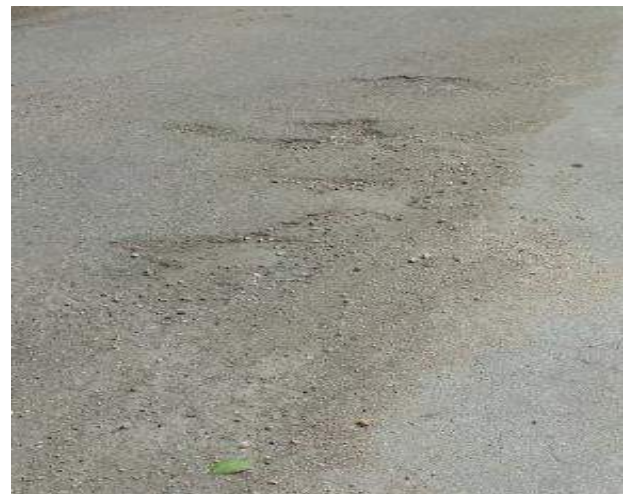
**Disgregación  
Durán y Rondón (2023)**

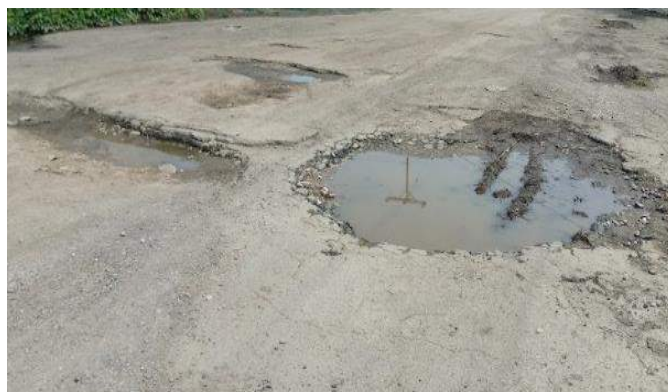
**Huecos  
Durán y Rondón (2023)**

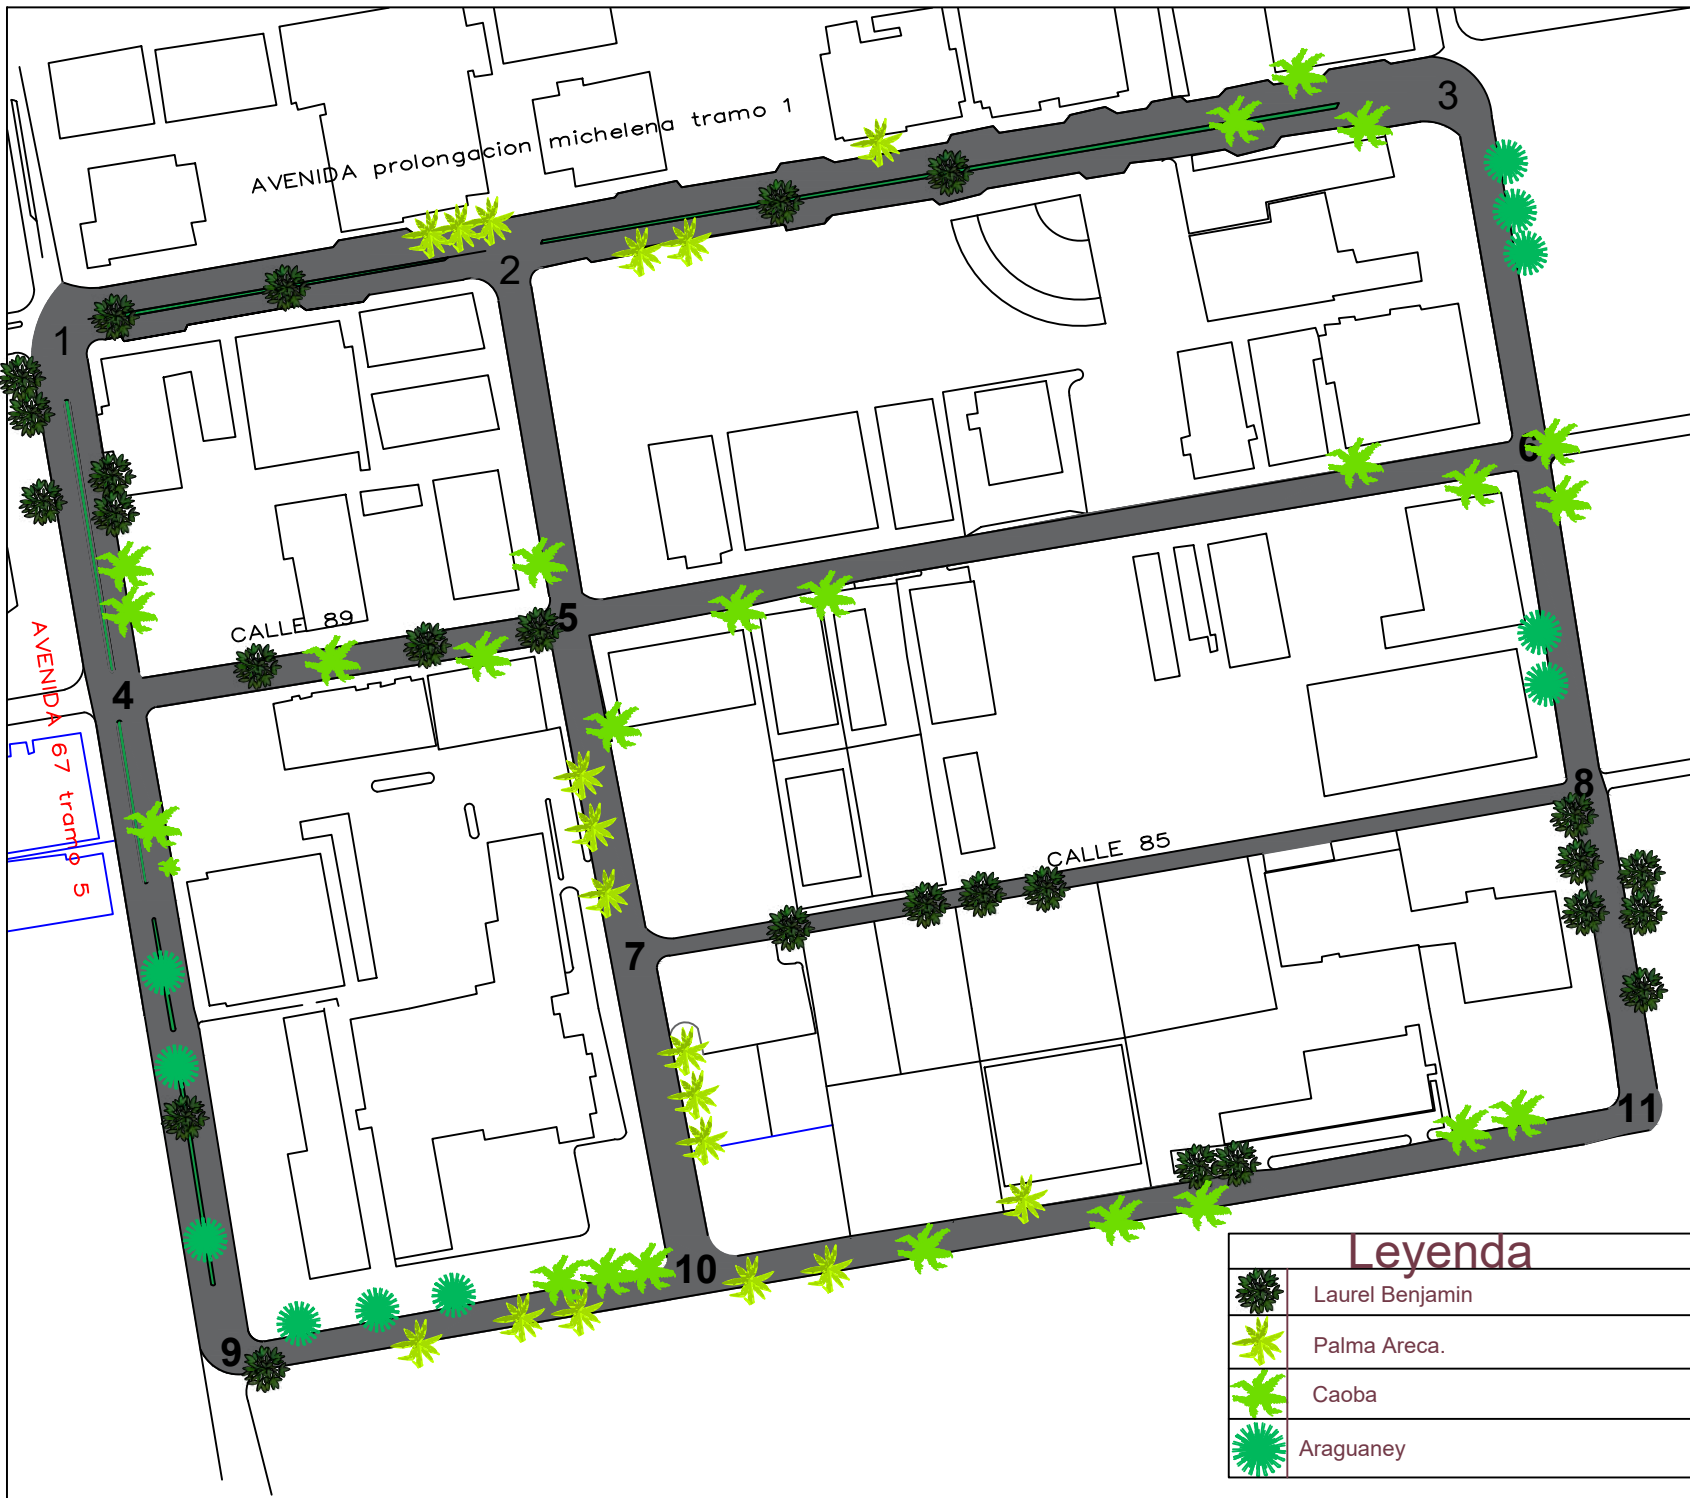
**TÍTULO:**  
 PLANO DE FALLAS.

<span style="color: green;">●</span>	Falla de borde
<span style="color: orange;">●</span>	Huecos
<span style="color: red;">●</span>	Grietas longitudinales y transversales
<span style="color: magenta;">●</span>	Piel de cocodrilo
<span style="color: blue;">●</span>	Drenaje de ventana con acero expuesto
<span style="color: purple;">●</span>	Disgregación
<span style="color: cyan;">●</span>	Hundimiento
