**PLAN DE REHABILITACIÓN VIAL DE LA
AVENIDA CIRCUNVALACIÓN SUR,
CALLE 179A Y 162 DE LA URB LA
ESMERALDA, MUNICIPIO SAN DIEGO,
ESTADO CARABOBO.**

**Trabajo de grado presentado como requisito para optar al título de
INGENIERO CIVIL**

San Diego, octubre de 2020

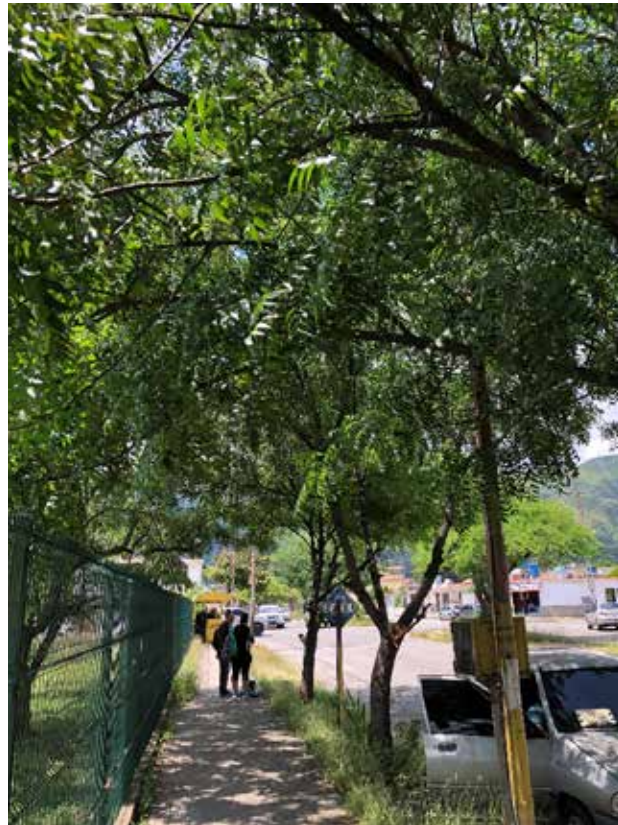
Figura 48: Árboles presentes en Calle 162.

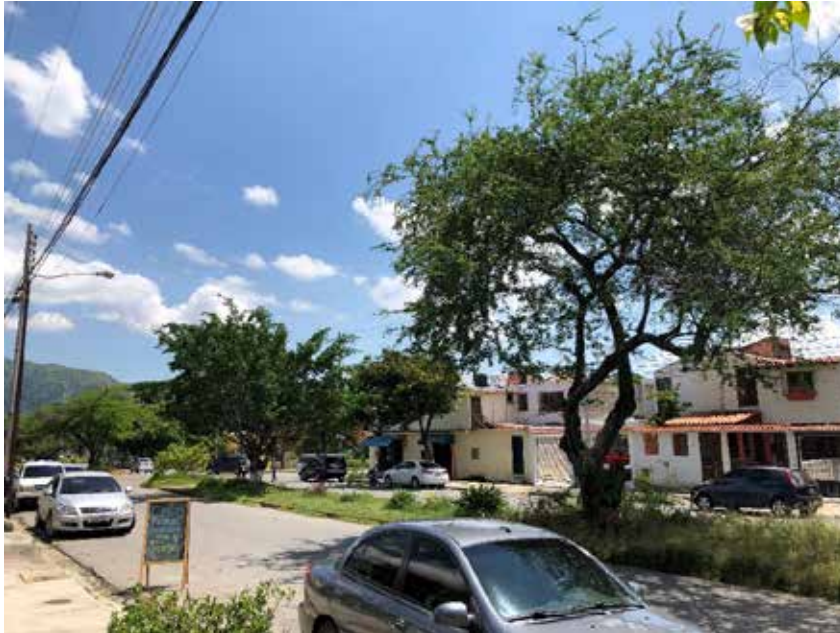
Figura 49: Árboles presentes en Av. Circunvalación Sur.

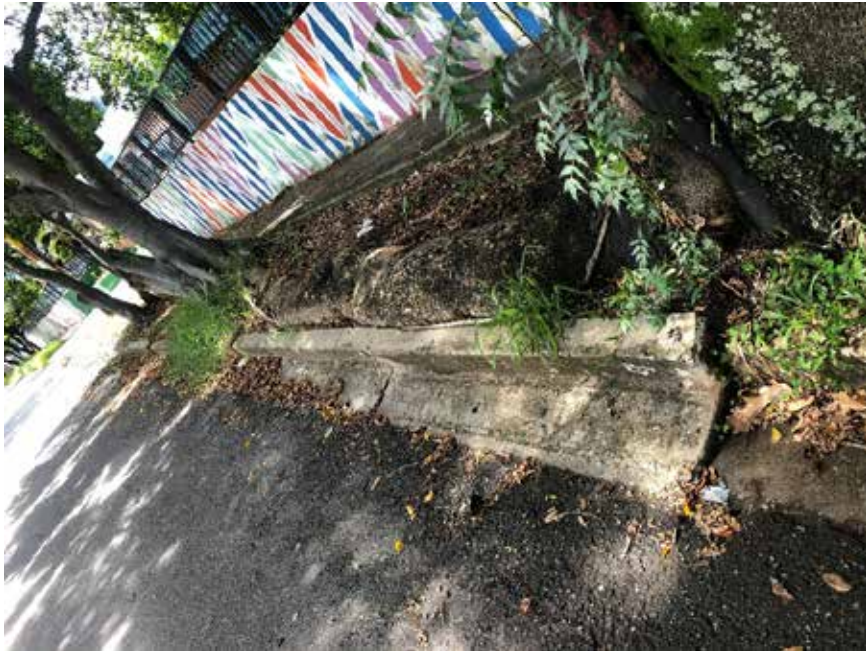
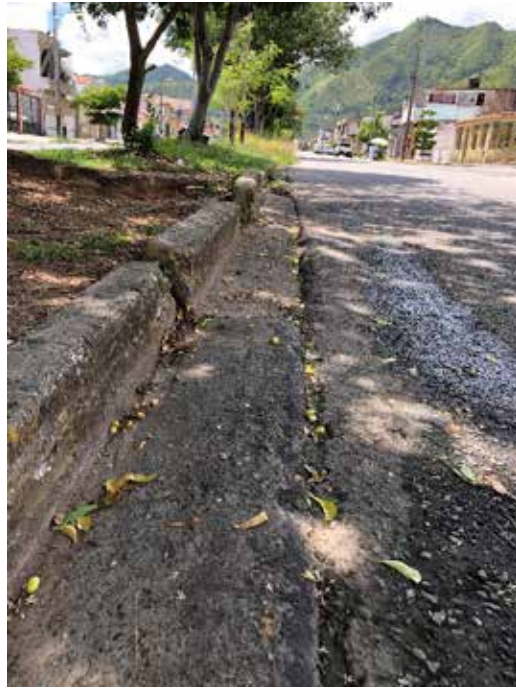
Levantamiento de brocal por raíces:

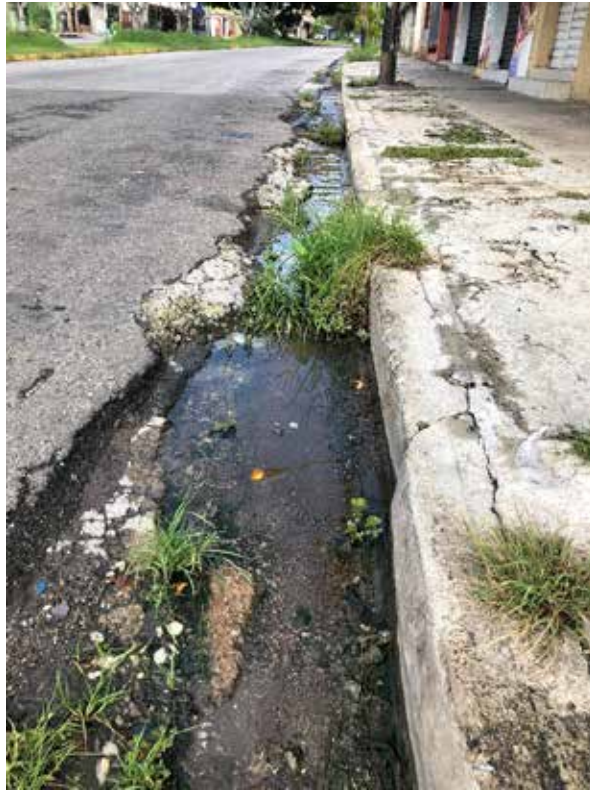
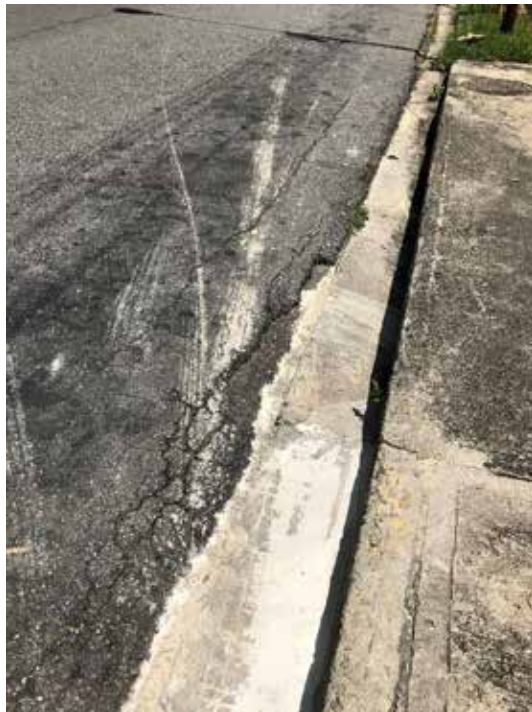
Separación de berma:
