**ESTUDIO DEL COMPORTAMIENTO DE LA ACCIÓN CORROSIVA EN
LA ESTRUCTURA DE ACERO DEL HOTEL CHICHIRIVICHE
BOUTIQUE. ESTADO FALCÓN.**

Proyecto de Trabajo de Grado para optar al título de
INGENIERO CIVIL

Autora: Zoila Blanco
C.I: 19.566.809

San Diego, Marzo 2018

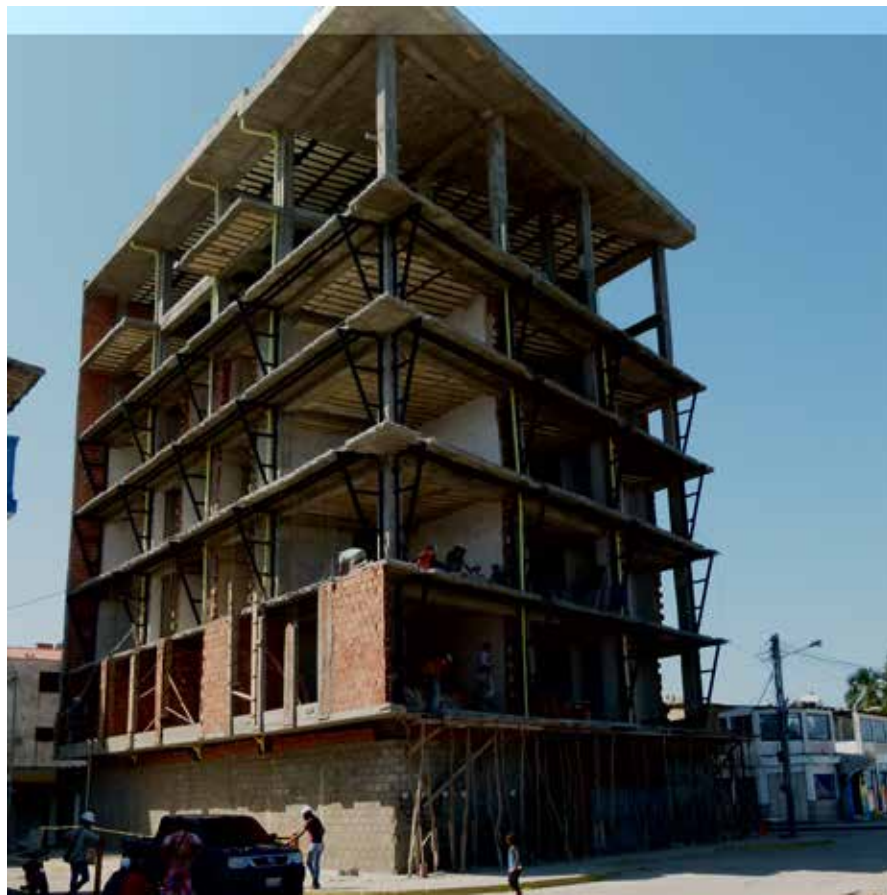
Figura 29. Vista Norte-Oeste
Fuente: propia 2017

Partiendo de la siguiente imagen e información recolectado se llevó a cabo la formulación de las planillas con los diferentes problemas de corrosión encontradas:

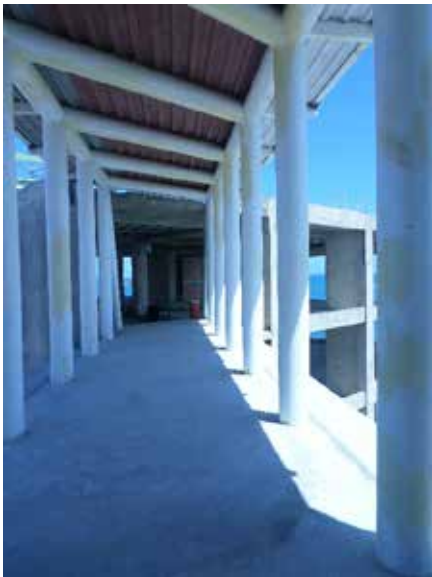
Figura 46 . Vista del Puente
Fuente: Propia (2017)
