**PLAN DE REHABILITACIÓN DE LA RED  
VIAL URBANA DEL SECTOR LAS  
QUINTAS. NAGUANAGUA, ESTADO  
CARABOBO**

Trabajo de grado presentado como requisito para optar al título de

**INGENIERO CIVIL**

San Diego, Noviembre 2020

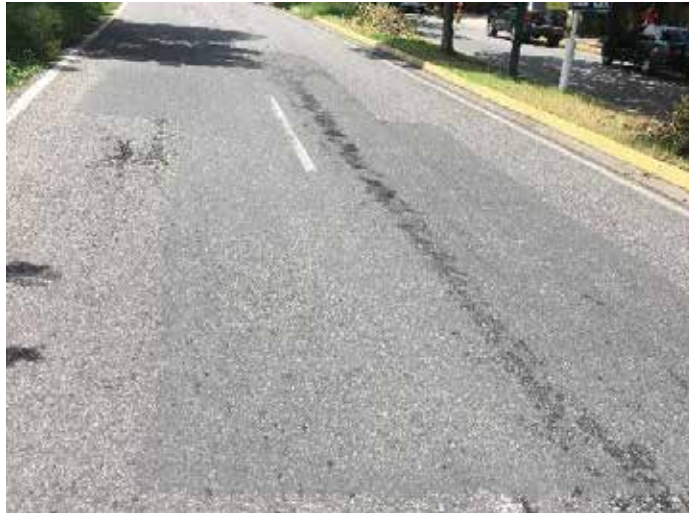
**Figura 50:** Mal Bacheo.

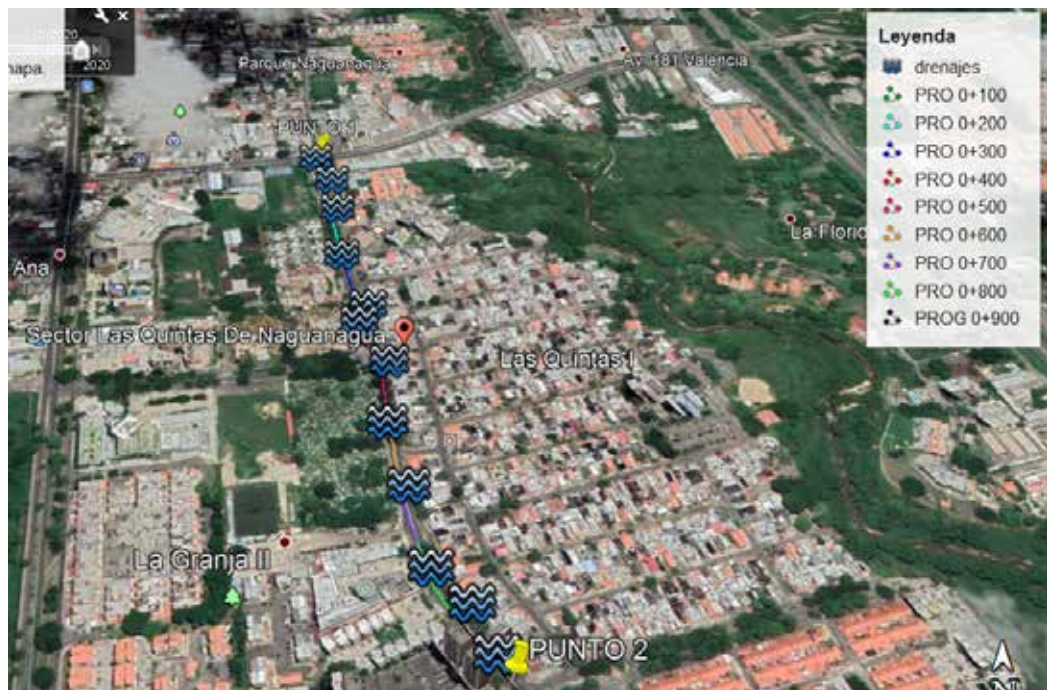
obstruido, generando como consecuencias la inundación de algunos puntos de la zona. (Ver figura 57)

Tipo de sumidero	Número de sumideros por progresiva									totales
	PROGRESIVA 0+000 - 0+100	PROGRESIVA 0+100 - 0+200	PROGRESIVA 0+200 - 0+300	PROGRESIVA 0+300 - 0+400	PROGRESIVA 0+400 - 0+500	PROGRESIVA 0+500 - 0+600	PROGRESIVA 0+600 - 0+700	PROGRESIVA 0+700 - 0+800	PROGRESIVA 0+800 - 0+900	
cruce de rejilla	1			1				1		
rejilla	1		1	1		1			1	
ventana		1				1		1		1
total	2	1	1	2	1	1	1	1	1	2
obstruidos	1			1		1				2

**Figura 57: Ubicación de drenajes.**

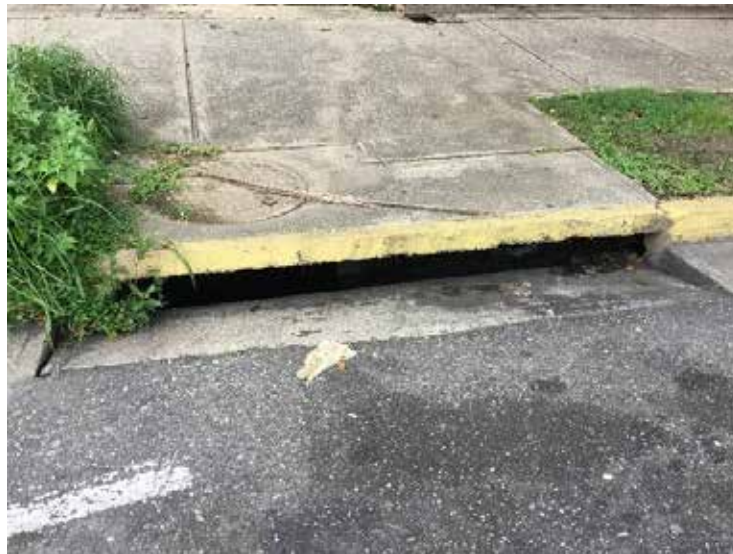
**Figura 67:** Sumidero de ventana.

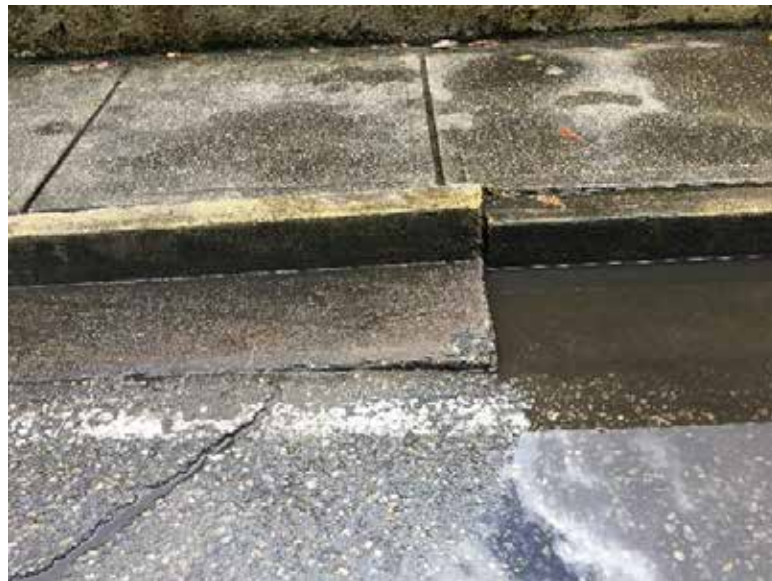
**Figura 69:** Levantamiento de la cuneta y el brocal.

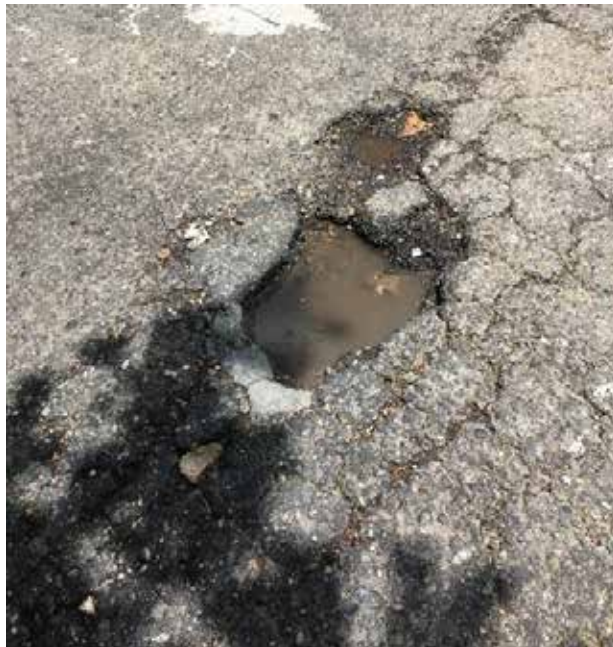
**Figura 73:** Piel de cocodrilo con hueco.

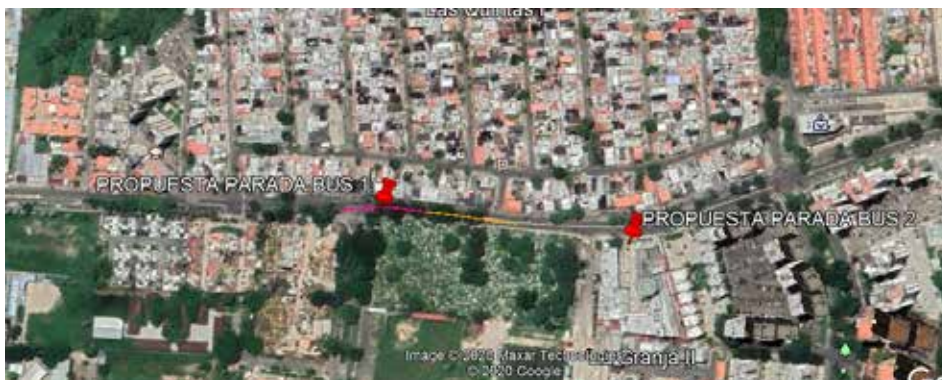
**Figura 85:** Plano de Ubicación de nuevas paradas de buses

En la inspección se visualizó que solo existen dos paradas de autobuses, una en cada sentido de la vialidad, se propone la ubicación de una parada de autobús por lado para el beneficio de la comunidad con respecto al transporte público. Estas dos paradas se encontrarán en las siguientes coordenadas (Ver figura 8):

- En la coordenada UTM 608390,8 E 1133035,9 N
- En la coordenada UTM 608422,1 E 1132759,5 N
