**PROPUESTA DE UN PLAN DE
REHABILITACIÓN VIAL PARA
EL SECTOR SUR DEL PUEBLO DE
SAN DIEGO. ESTADO CARABOBO**

**REPÚBLICA BOLIVARIANA DE VENEZUELA
UNIVERSIDAD JOSÉ ANTONIO PÁEZ
FACULTAD DE INGENIERÍA
ESCUELA DE INGENIERÍA CIVIL**

Trabajo de grado presentado como requisito para optar al título de

San Diego, octubre de 2019

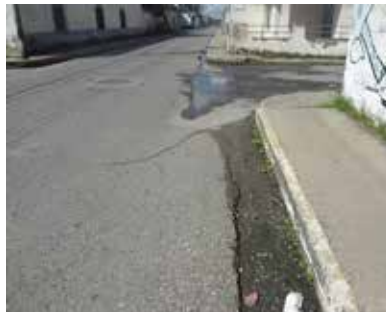
Se debe realizar un rediseño geométrico de las vías en estudio ya que no se realizó el estudio de la geometría de las vías en estudio el 28 de junio de 2007, donde se establece un ancho mínimo de 3 metros por canal de circulación. Además, las calles no fueron replanteadas correctamente y, en la mayoría, los carriles de circulación no se ajustan geoméricamente de manera correcta. (Ver Figura 55 y 56)

Figura 56. Intersección entre Calle Valencia y Calle Bermúdez, se aprecia como los tramos de calzada no siguen una línea recta.
Fuente: Capuzzi L. y Crialese I. (2019).

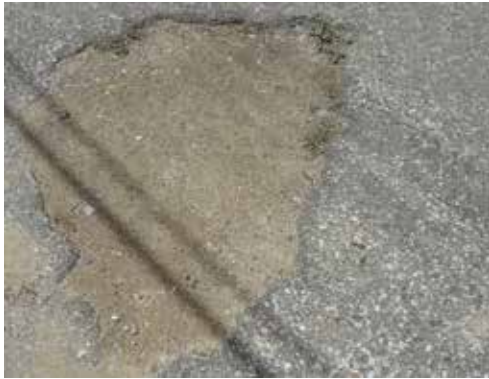
Falla 1: Bache de 110x90x3cm
Fuente: Crialese I., Capuzzi L. (2019)

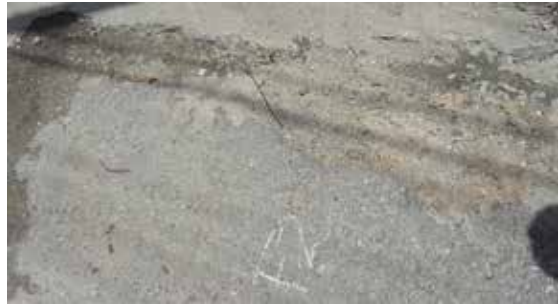
Falla 2: Bache de 180x110x4cm
Fuente: Crialese I., Capuzzi L. (2019)

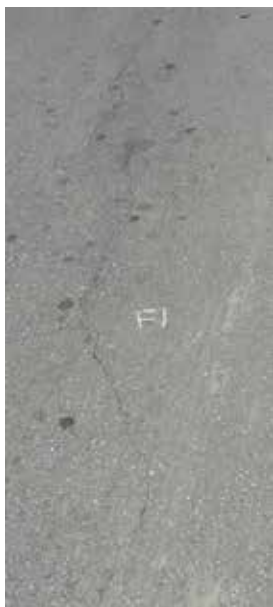
<p>Falla 1: Fisura longitudinal de 550x1cm Fuente: Crialese I., Capuzzi L. (2019)</p>	<p>Falla 2: Fisura longitudinal de 50x1.10m Fuente: Crialese I., Capuzzi L. (2019)</p>
  <p>Falla 3: Bache de 400x40x2cm Fuente: Crialese I., Capuzzi L. (2019)</p>	  <p>Falla 4: Piel de cocodrilo y falla de borde de 8x1m Fuente: Crialese I., Capuzzi L. (2019)</p>

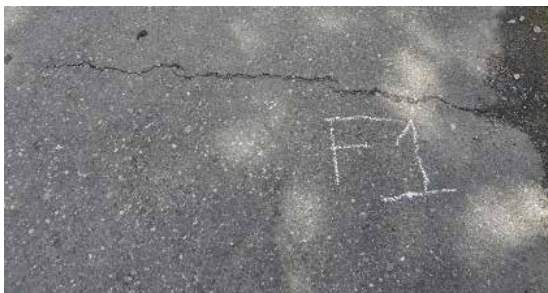
Falla 1: Falla transversal de 0.1x1.8m
Fuente: Crialese I., Capuzzi L. (2019)

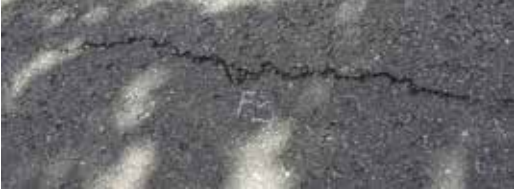
<p>Falla 3: Falla longitudinal de 4x1.45m Fuente: Crialese I., Capuzzi L. (2019)</p>

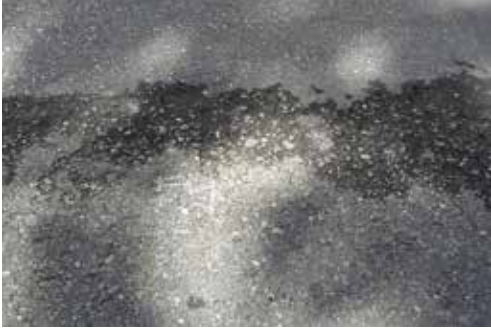
<p>Falla 4: Bache de 9x20x5cm Fuente: Crialese I., Capuzzi L. (2019)</p>

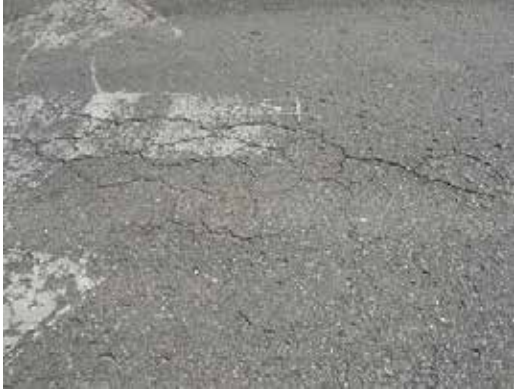
<p>Falla 5: Piel de cocodrilo de 2.68x2.40m, también se puede observar el borrado de la demarcación en la calzada. Fuente: Crialese I., Capuzzi L. (2019)</p>

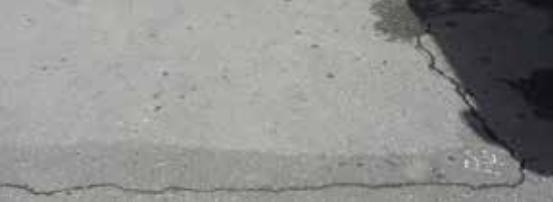
<p>Falla 6: Mixta (falla transversal con longitudinal) de 520x7x5cm Fuente: Crialese I., Capuzzi L. (2019)</p>

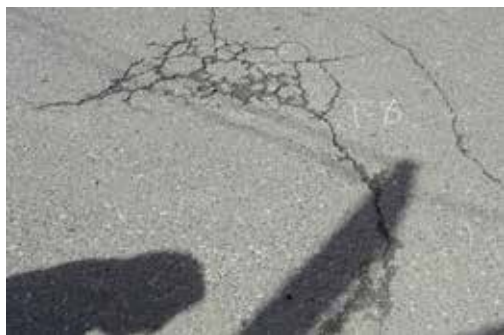
Falla 8: Piel de cocodrilo de 1.40x1.30m
Fuente: Crialese I., Capuzzi L. (2019)

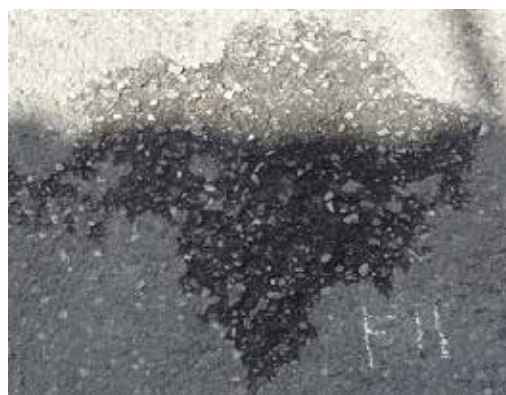
Falla 11: Bache de 50x50x2cm
Fuente: Crialese I., Capuzzi L. (2019)

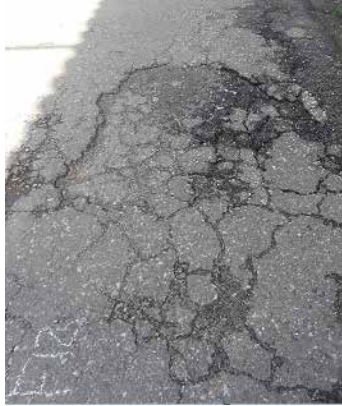
Falla 12: Piel de cocodrilo de 4.44x1.62m con un Bache de 1.1x1.2x0.03m
Fuente: Crialese I., Capuzzi L. (2019)

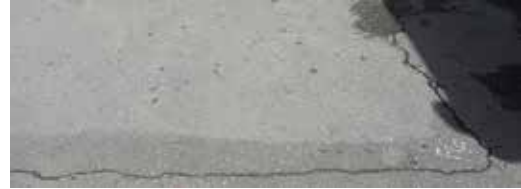
Falla 13: Piel de cocodrilo de 4.5x3.6m
Fuente: Crialese I., Capuzzi L. (2019)

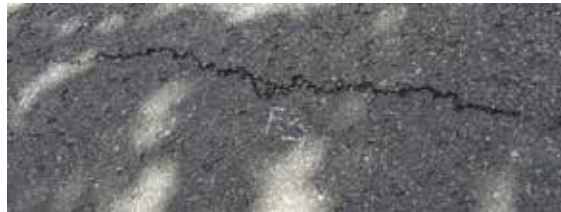
Falla 14: Piel de cocodrilo de 6.4x1.6m
Fuente: Crialese I., Capuzzi L. (2019)

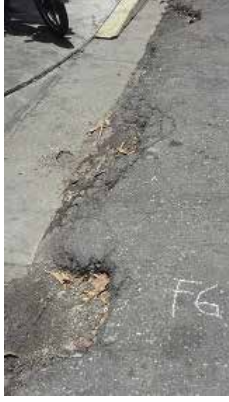
<p>Falla 3: Falla de borde de 25x1m Fuente: Crialese I., Capuzzi L. (2019)</p>

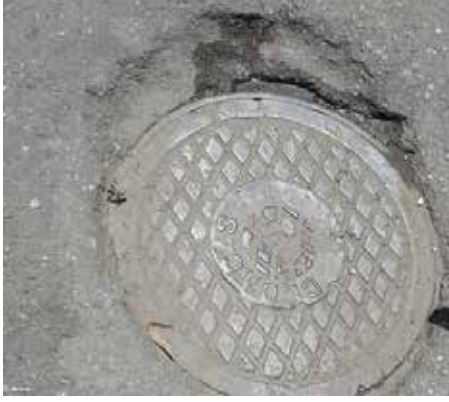
<p>Falla 4: Falla de boca de 80x90x8cm Fuente: Crialese I., Capuzzi L. (2019)</p>

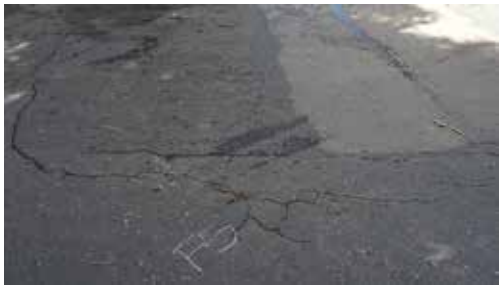
<p>Falla 5: Mixta (falla transversal con longitudinal) de 27x5.8m Fuente: Crialese I., Capuzzi L. (2019)</p>

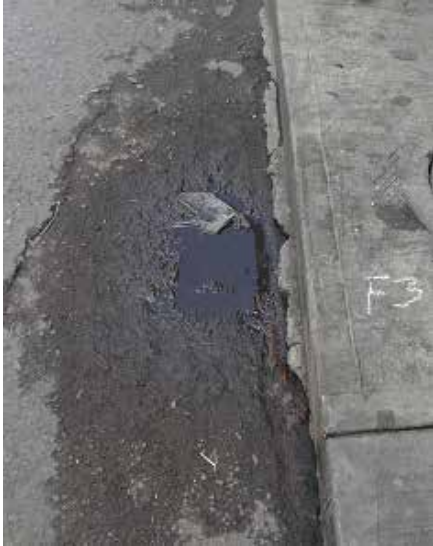
<p>Falla 8: Falla de borde de 1.4x0.5m Fuente: Crialese I., Capuzzi L. (2019)</p>

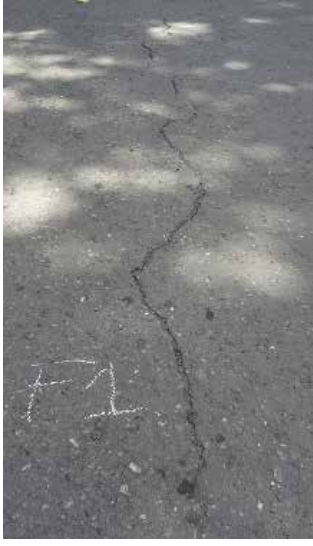
<p>Falla 9: Falla longitudinal de 8x0.02m Fuente: Crialese I., Capuzzi L. (2019)</p>

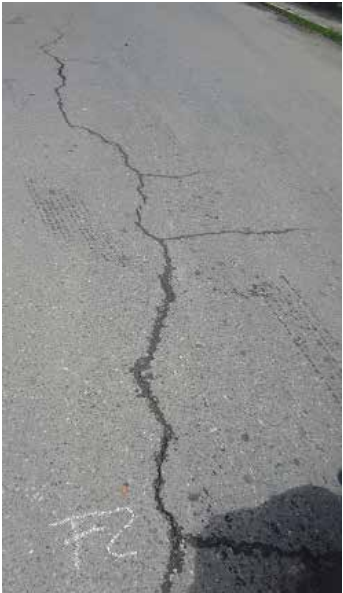
<p>Falla 2: Falla Longitudinal de</p>
--	---

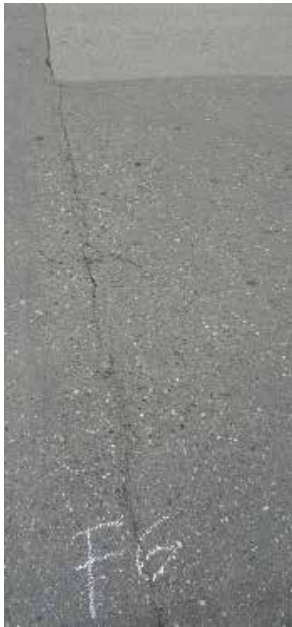
Falla 6: Fisura transversal de 0.05x5.1m
Fuente: Crialese I., Capuzzi L. (2019)

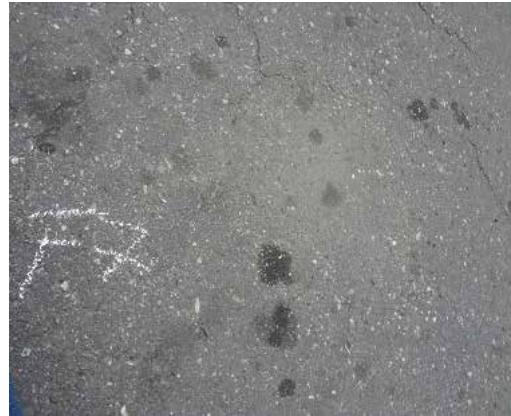
Falla 7: Bache de 2.3x2.3x0.02m
Fuente: Crialese I., Capuzzi L. (2019)

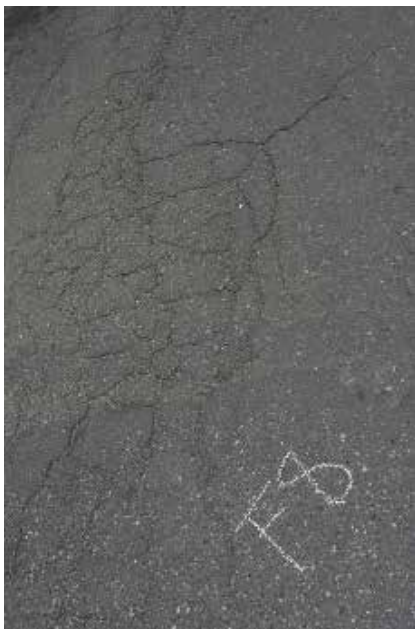
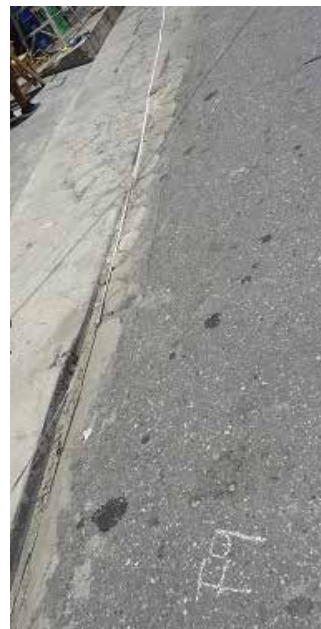
<p>Falla 8: Piel de cocodrilo de 10x1.6m Fuente: Crialese I., Capuzzi L. (2019)</p>	<p>Falla 9: Falla de borde de 13.5x1.8m Fuente: Crialese I., Capuzzi L. (2019)</p>
--	---

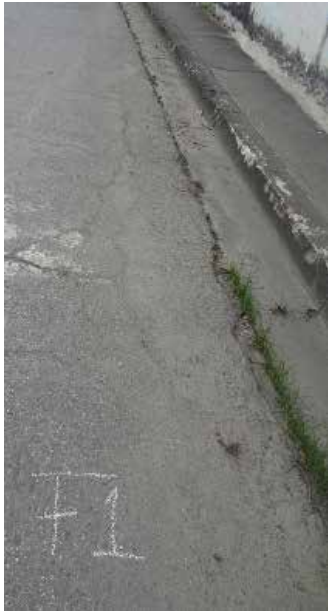
<p>Falla 1: Falla de borde de 20.90x0.50m Fuente: Crialese I., Capuzzi L. (2019)</p>

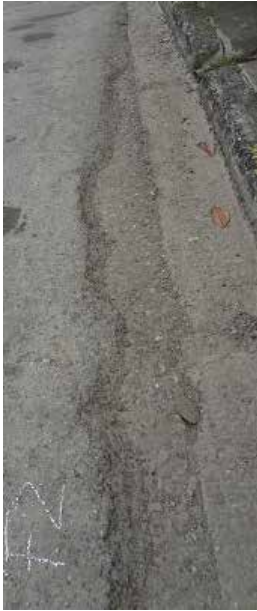
<p>Falla 2: Falla de borde de 5x0.33x0.06m Fuente: Crialese I., Capuzzi L. (2019)</p>

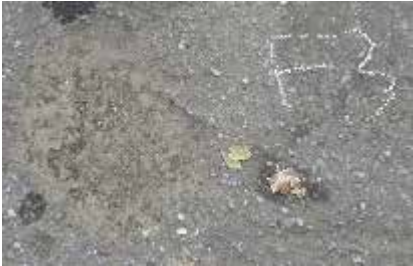
<p>Falla 3: Bache de 30x30x4cm Fuente: Crialese I., Capuzzi L. (2019)</p>

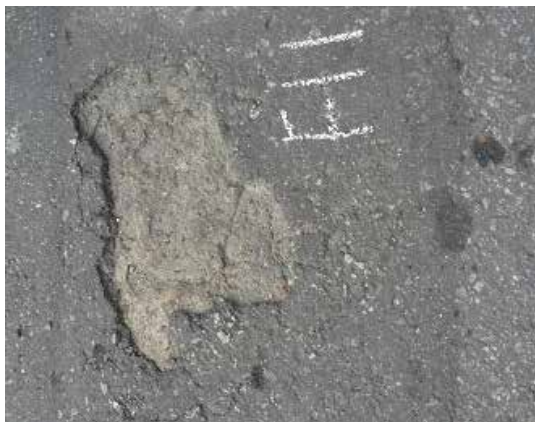
Falla 11: Bache de 90x60x2cm
Fuente: Crialese I., Capuzzi L. (2019)

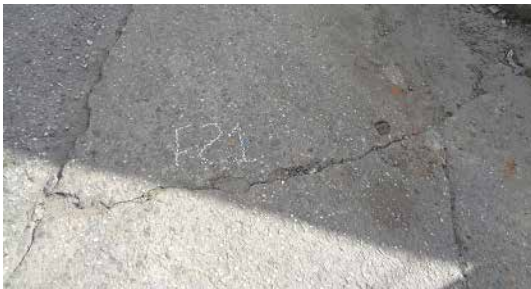
Falla 21: Falla en batea de 1.20x1.20m
Fuente: Crialese I., Capuzzi L. (2019)

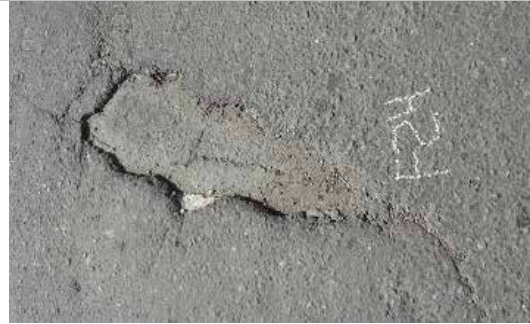
Falla 24: Bache de 40x30x3cm
Fuente: Criaiese I., Capuzzi L. (2019)

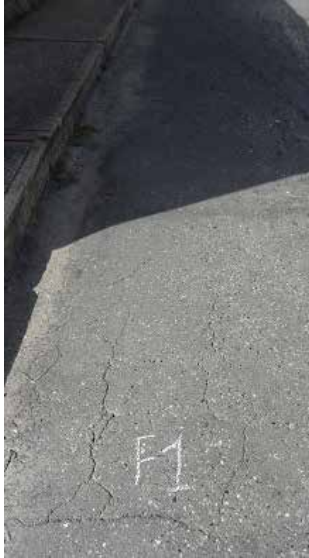
Falla 1: Falla de borde de 22.87x0.50m
Fuente: Crialese I., Capuzzi L. (2019)

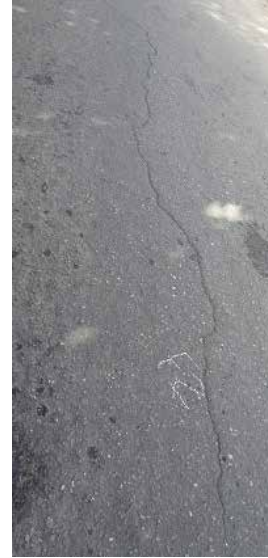
Falla 2: Piel de cocodrilo de 46.6x1m
Fuente: Crialese I., Capuzzi L. (2019)

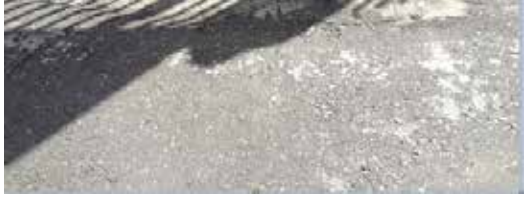
Falla 8: Piel de cocodrilo de 1.5x2m
Fuente: Crialese I., Capuzzi L. (2019)

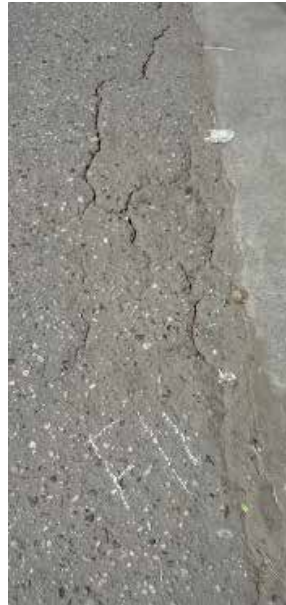
Falla 11: Falla de borde de 2.6x1m
Fuente: Crialese I., Capuzzi L. (2019)

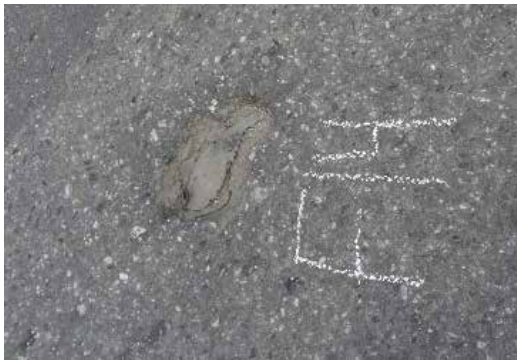
Falla 14: Bache de 20x10x5cm
Fuente: Crialese I., Capuzzi L. (2019)

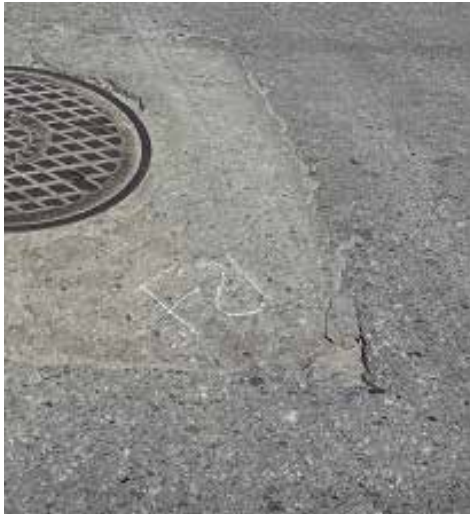
Falla 21: Bache de 1.4x1.4x0.03cm
Fuente: Crialese I., Capuzzi L. (2019)

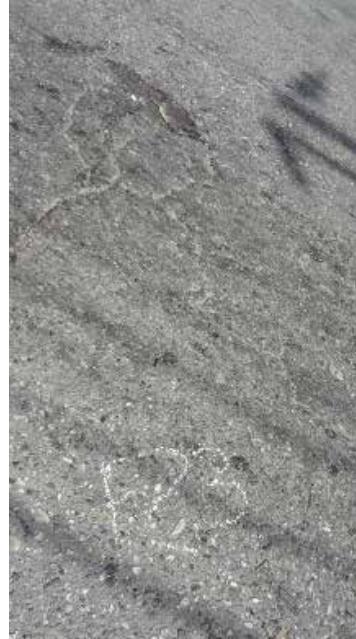
Falla 23: Piel de cocodrilo de 83.2x2.95m
Fuente: Crialese I., Capuzzi L. (2019)

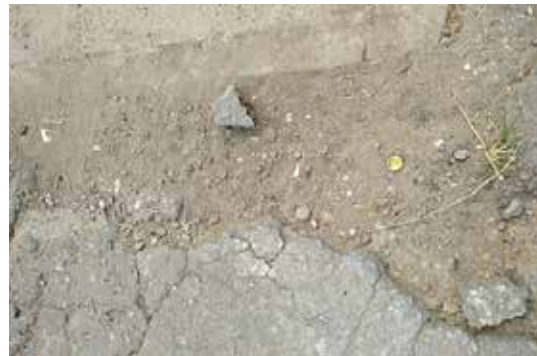
Falla 3: Bache de 3.2x1.3x0.07m
Fuente: Crialese I., Capuzzi L. (2019)

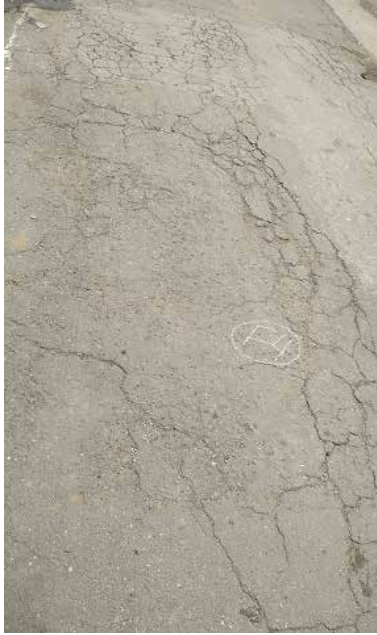
Falla 4: Piel de cocodrilo de 9.6x1m
Fuente: Crialese I., Capuzzi L. (2019)

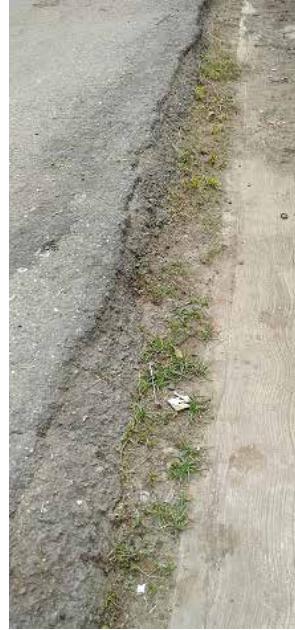
Falla 5: Falla de borde de 46.3x0.4m
Fuente: Crialese I., Capuzzi L. (2019)

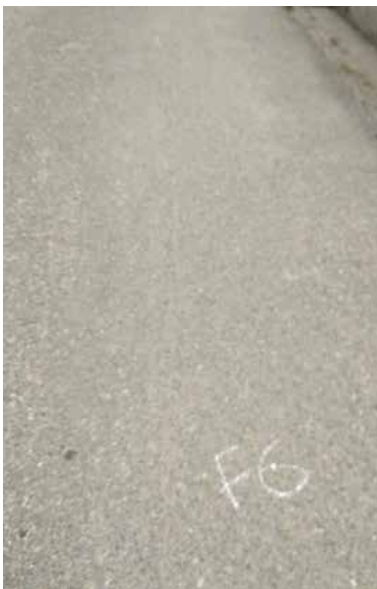
Falla 6: Piel de cocodrilo de 152x5.8m
Fuente: Crialese I., Capuzzi L. (2019)

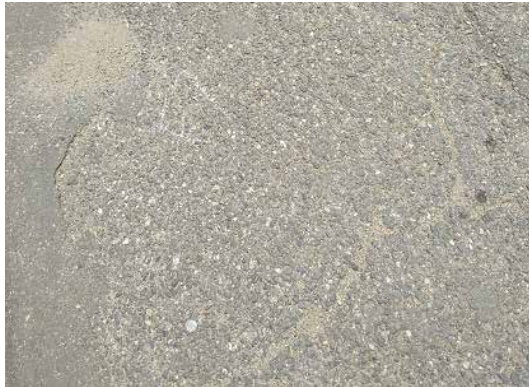
Falla 7: Bache de 2.5x2x0.04m
Fuente: Crialese I., Capuzzi L. (2019)

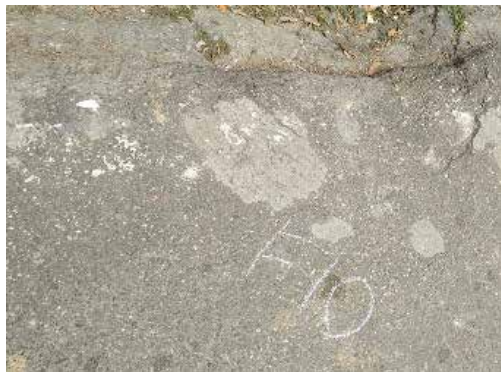
Falla 10: Bache de 1.5x0.6x0.06m
Fuente: Crialese I., Capuzzi L. (2019)

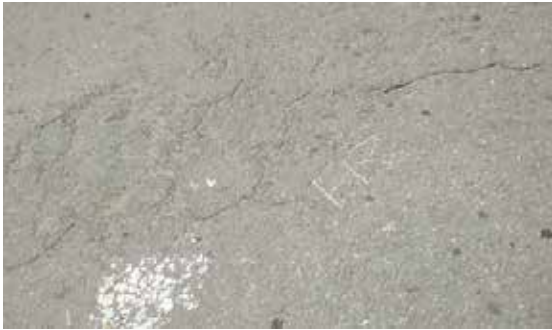
Falla 13: Bache de 1.5x0.6x0.06m
Fuente: Crialese I., Capuzzi L. (2019)

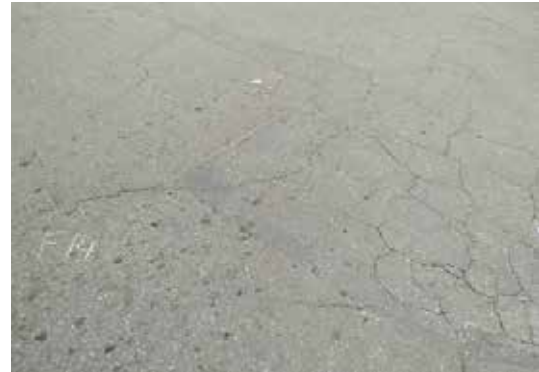
Falla 14: Piel de cocodrilo de 105x5.8m
Fuente: Crialese I., Capuzzi L. (2019)

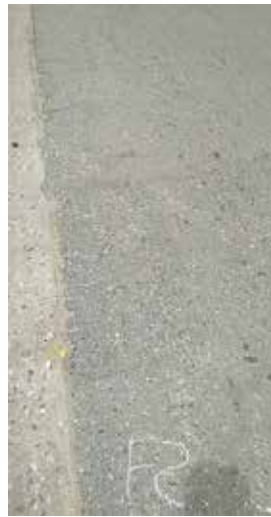
Falla 2: Falla de borde de 37.5x0.40m
Fuente: Crialese I., Capuzzi L. (2019)

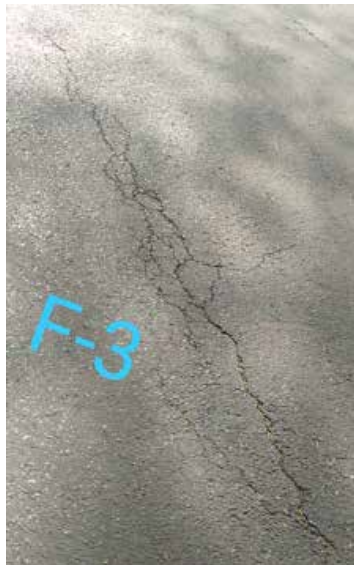
Falla 3: Piel de cocodrilo de 4x2m
Fuente: Crialese I., Capuzzi L. (2019)

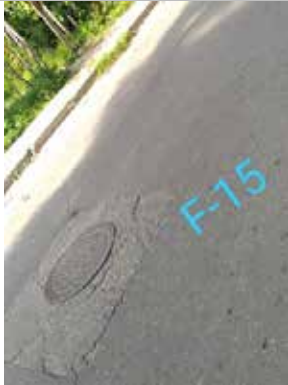
Falla 15: Falla de borde de 24x0.2m
Fuente: Crialese I., Capuzzi L. (2019)

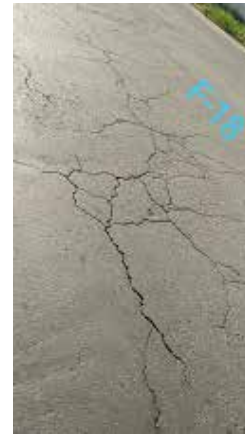
Falla 18: Piel de cocodrilo de 22.3x4.6m
Fuente: Crialese I., Capuzzi L. (2019)

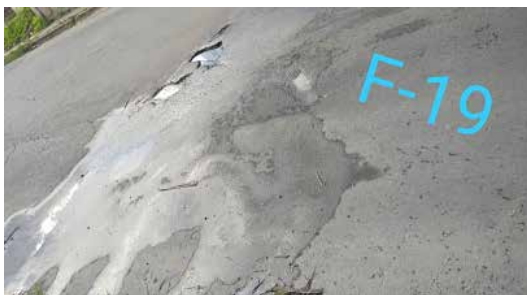
Falla 19: Piel de cocodrilo y falla longitudinal de 45.1x3m y bache de 4.9x3x5cm
Fuente: Crialese I., Capuzzi L. (2019)

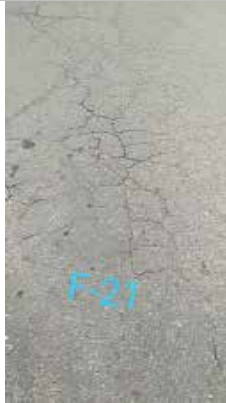
Falla 21: Piel de cocodrilo de 12x1m
Fuente: Criaiese I., Capuzzi L. (2019)

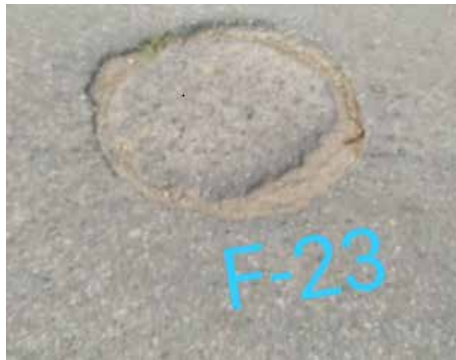
Falla 23: Falla de boca de 0.9x0.9
Fuente: Criaiese I., Capuzzi L. (2019)

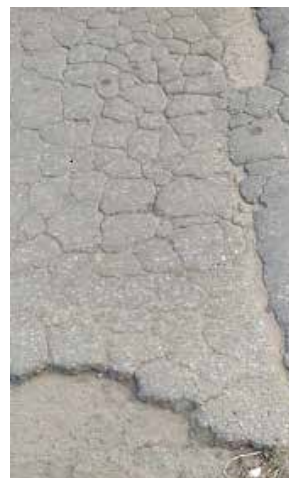
Falla 25: Falla longitudinal de 84x2m
Fuente: Criaiese I., Capuzzi L. (2019)

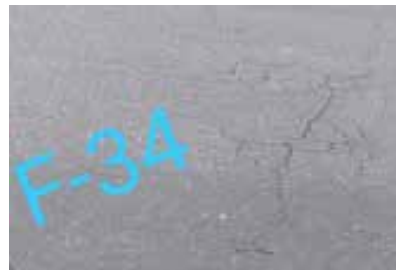
Falla 34: Piel de cocodrilo de 15.1x3.2m
Fuente: Criaiese I., Capuzzi L. (2019)

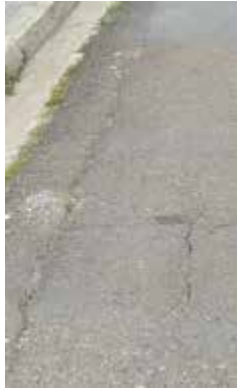
Falla 43: Falla de borde de 11x0.3m
Fuente: Crialese I., Capuzzi L. (2019)

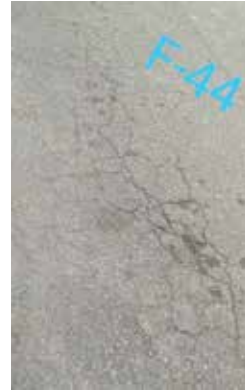
Falla 44: Piel de cocodrilo de 79.8x6.4m
Fuente: Crialese I., Capuzzi L. (2019)

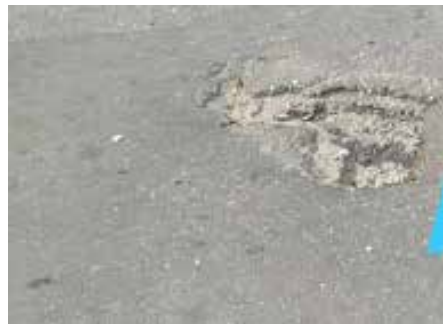
Falla 47: Bache de 0.8x0.4m
Fuente: Crialese I., Capuzzi L. (2019)

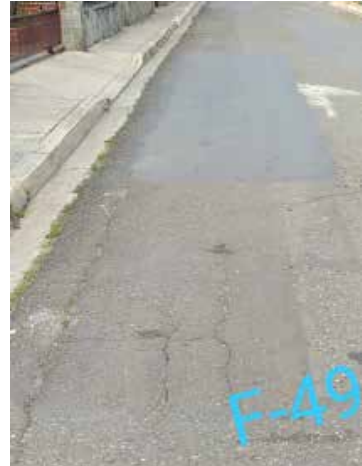
Falla 49: Falla de borde de 53x0.2m
Fuente: Crialese I., Capuzzi L. (2019)

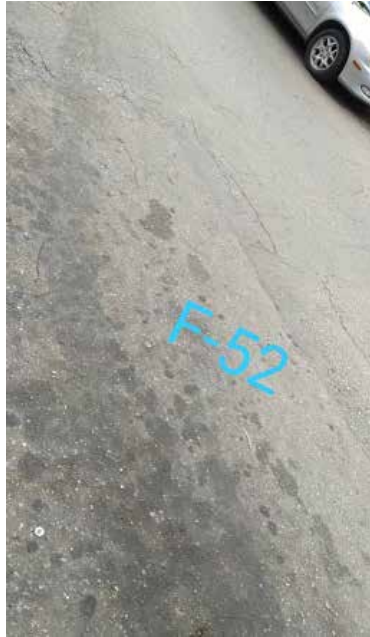
Falla 52: Piel de cocodrilo de 49x8m
Fuente: Crialese I., Capuzzi L. (2019)

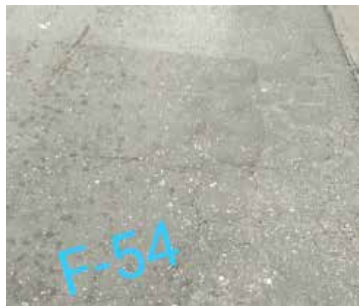
Falla 54: Piel de cocodrilo de 97x3m
Fuente: Crialese I., Capuzzi L. (2019)

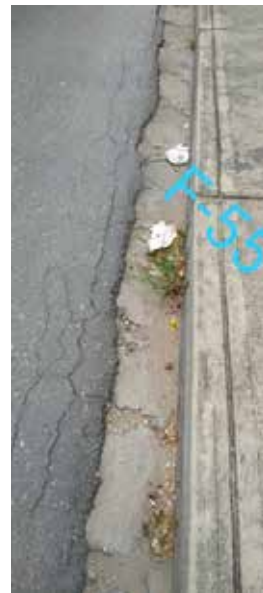
Falla 55: Falla de borde de 61x0.3m
Fuente: Crialese I., Capuzzi L. (2019)

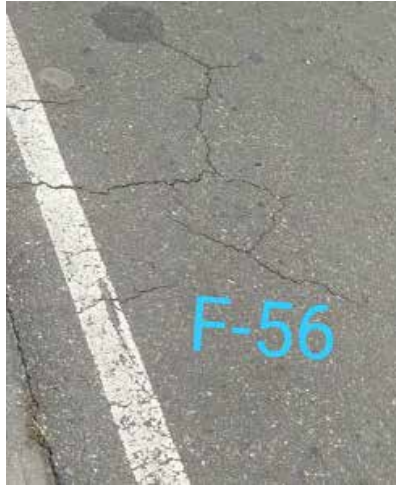
Falla 56: Falla de borde de 95x3.1m
Fuente: Crialese I., Capuzzi L. (2019)

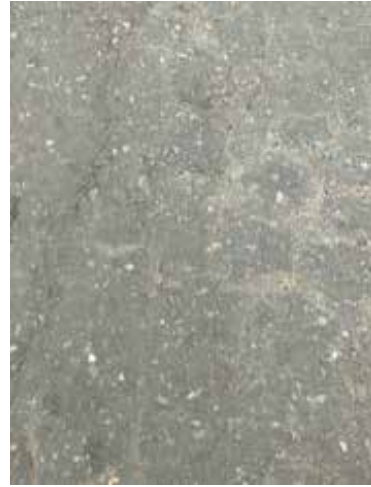
Falla 57: Piel de cocodrilo de 3x1m
Fuente: Crialese I., Capuzzi L. (2019)
